福島第一原子力発電所現地確認報告書

覆土式一時保管施設（一時保管エリアL）

覆土式一時保管施設における雨水浸透防止対策の追加工事の状況

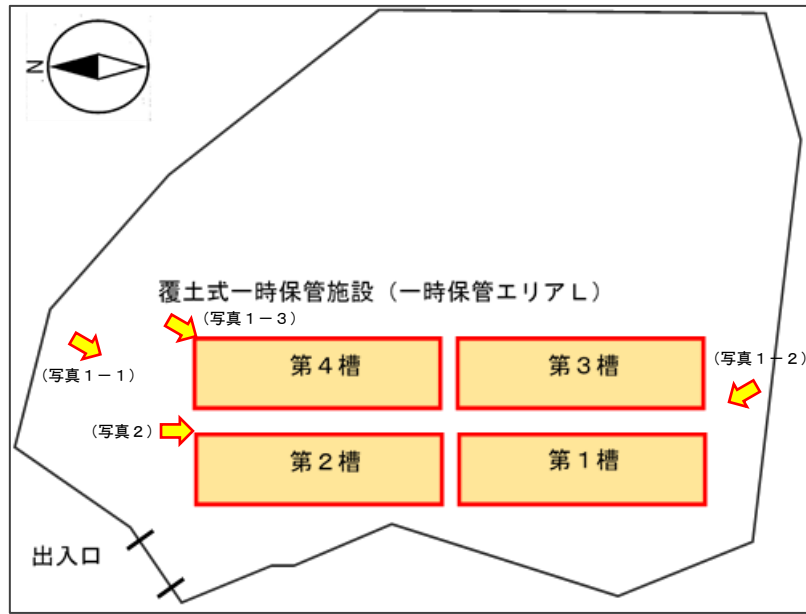
(図2) 覆土式一時保管施設概略図

覆土式一時保管施設は福島第一原子力発電所事故で発生した高線量ガレキ類を一時的に保管するための施設であり、表面線量率が1～30mSv/hのガレキ類（約16,000 m³）を第1～4槽の槽内で保管している。ガレキ類の搬入は既に終え、覆土が完了しているが、当該施設では雨水浸透防止対策の追加工事が実施されていることから、当該工事の進捗状況を確認した。（図1、図2）（前回確認：[令和2年6月19日](#)）
