福島第一原子力発電所現地確認報告書

令和4年11月15日（火）

3号機原子炉建屋南側ヤード等（サブドレンピットNo.40、No.210、No.211、3号機起動変圧器（B）及び周辺）

サブドレンピットNo.40における油分検出の対応状況

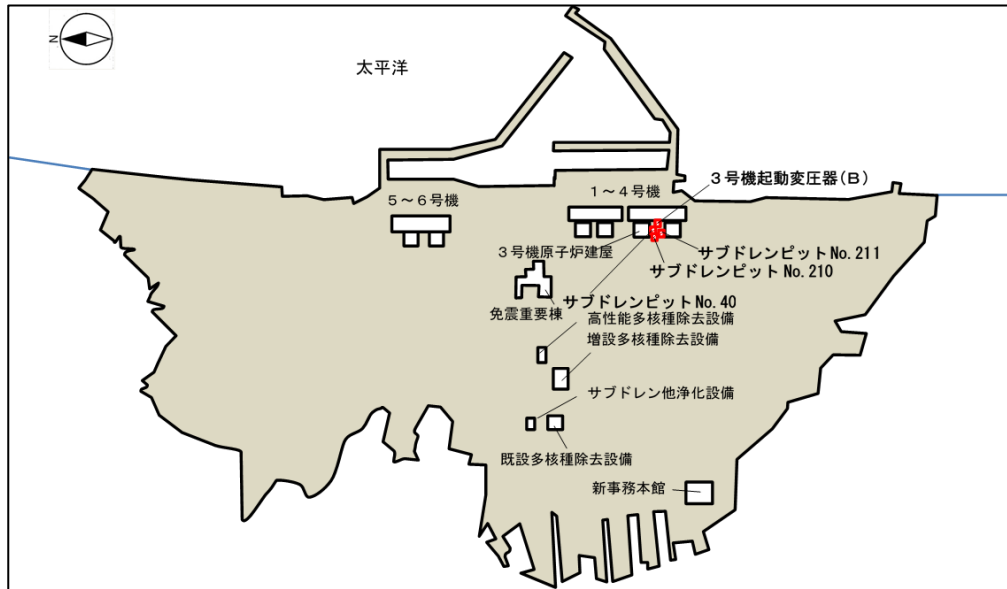
(図1) 福島第一原子力発電所構内概略図

東京電力では、サブドレンピット運転停止による建屋への地下水流入量の増加を抑制するため、絶縁油拡散抑制対策（鋼矢板設置、薬液注入等）を行いサブドレンピットNo.210及びNo.211の運転を再開することとしている。その準備として、3号機原子炉建屋南側ヤード（以下「ヤード」という。）において瓦礫の撤去等を実施していることから状況を確認した。
