福島第一原子力発電所現地確認報告書

令和5年9月13日（水）

多核種除去設備等処理水希釈放出設備

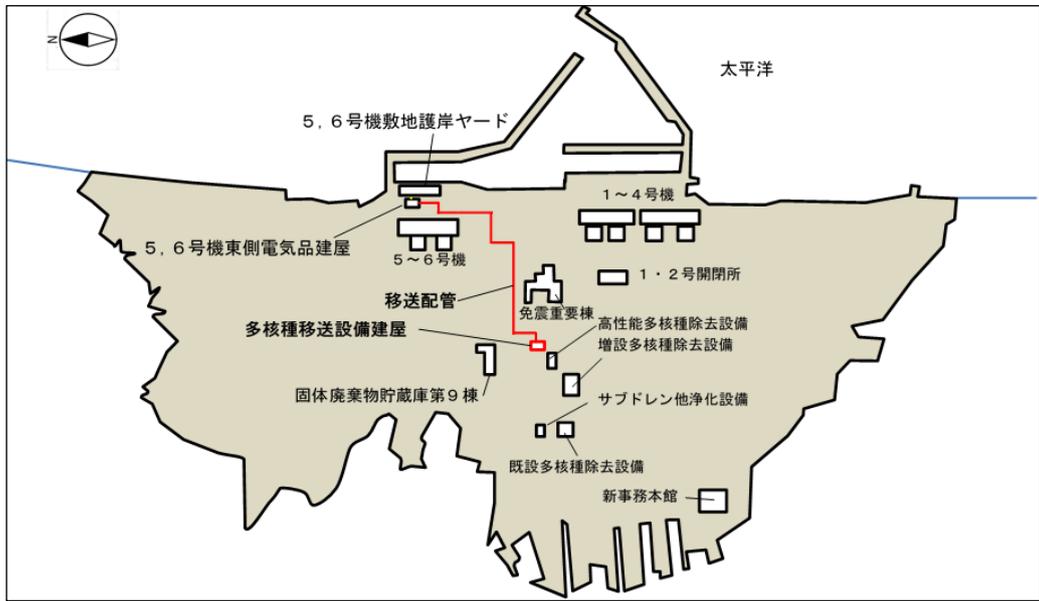
(図1) 福島第一原子力発電所構内概略図

多核種除去設備等処理水（以下、「ALPS処理水」という。）の初回放出が9月11日に終了したため、東京電力はALPS処理水希釈放出設備の点検等を行っている。（図1）

多核種移送設備建屋において、12日にかけて処理水移送ポンプの入口にあるY型ストレーナ[※]の洗浄、交換が行われ、本日は水張り作業が予定されていることから、現場の状況を確認した。（図1）
