福島第一原子力発電所現地確認報告書

令和5年9月27日（水）

移送設備（B群サンプルタンク循環払出一次弁、二次弁（K4タンクエリア））

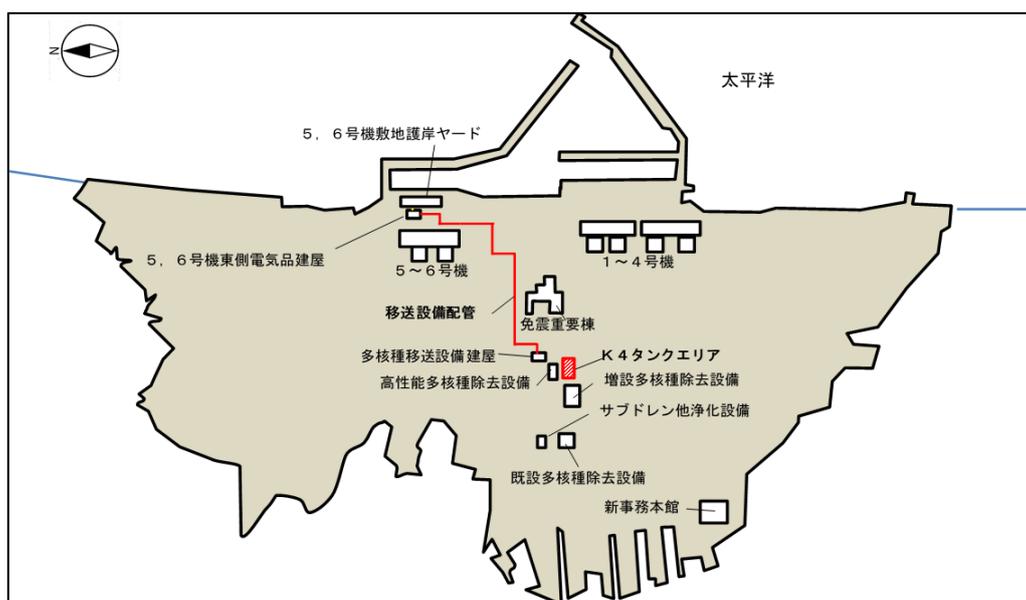
(図1) 福島第一原子力発電所構内概略図

多核種除去設備等処理水（以下、「ALPS処理水」という。）の初回放出が9月11日に終了し、ALPS処理水希釈放出設備の点検等が行われている。今回は、初回放出の対象となったK4タンクエリアB群の電動弁（MO弁）の点検作業（シートパス^{*}の確認）の状況を確認した。（前回確認：[令和5年9月25日](#)）（図1）（写真1）
