福島第一原子力発電所現地確認報告書

- 1 確認日
令和5年1月12日（金）
- 2 確認箇所
多核種除去設備等処理水希釈放出設備（放水立坑（上流水槽））
- 3 確認項目
多核種除去設備等処理水希釈放出設備の補修の状況

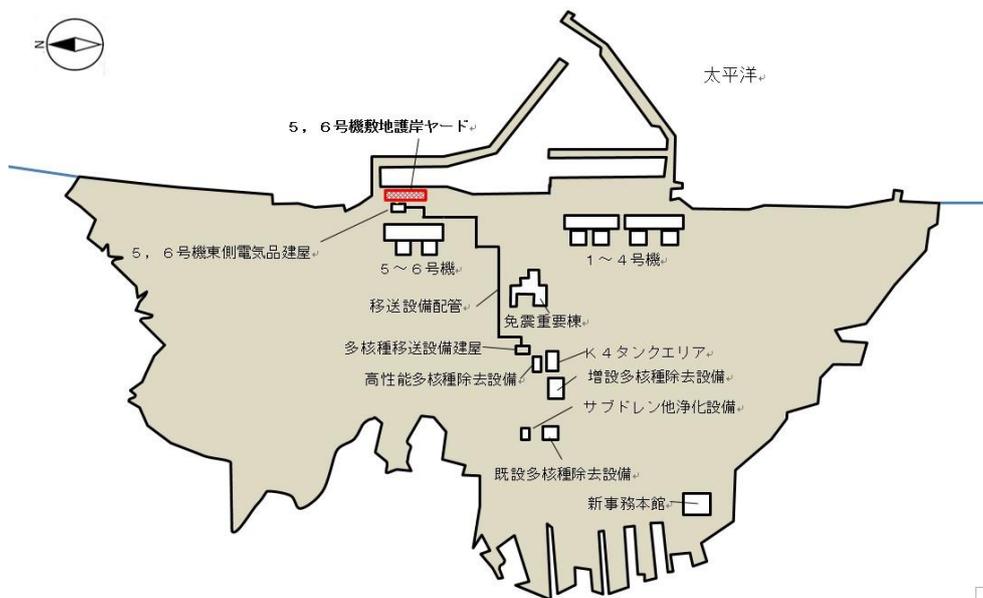
（図1）福島第一原子力発電所構内概略図

多核種除去設備等処理水（以下「ALPS処理水」という。）の第3回放出が11月20日に終了した。ALPS処理水希釈放出設備の放水立坑（上流水槽）（以下「上流水槽」という。）内の防水塗装に膨れがあった部分の補修が行われていることから、状況の確認を行った。（図1）（前回確認：[令和5年12月13日](#)）
