## 福島第一原子力発電所現地確認報告書

固体廃棄物貯蔵庫第10棟建設予定地

固体廃棄物貯蔵庫第10棟建設工事の進捗状況

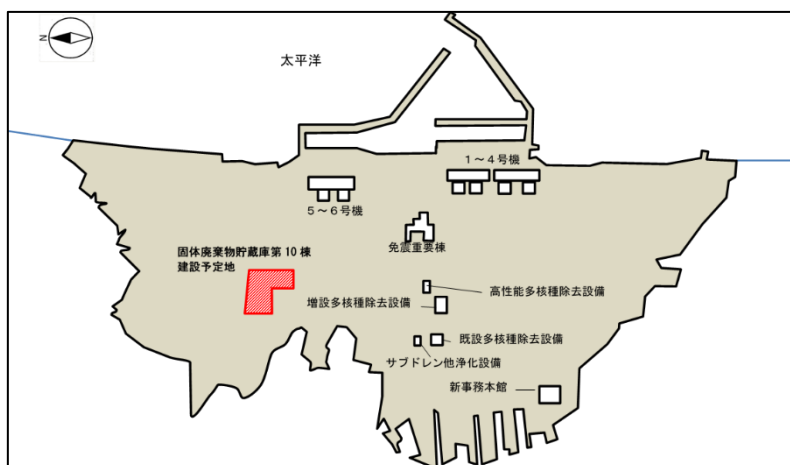
（図1）福島第一原子力発電所構内概略図

廃炉作業において発生する瓦礫等の屋外一時保管を解消するため、固体廃棄物貯蔵庫第10棟の建設工事が進められていることから、工事の進捗状況について確認を行った。なお、固体廃棄物貯蔵庫第10棟はA～C棟の3棟により構成されている。（図1）（前回確認：[令和5年4月14日](#)）
