## 福島第一原子力発電所現地確認報告書

高温焼却炉建屋東側

高温焼却炉建屋東側壁面配管からの水の漏えいの対応状況

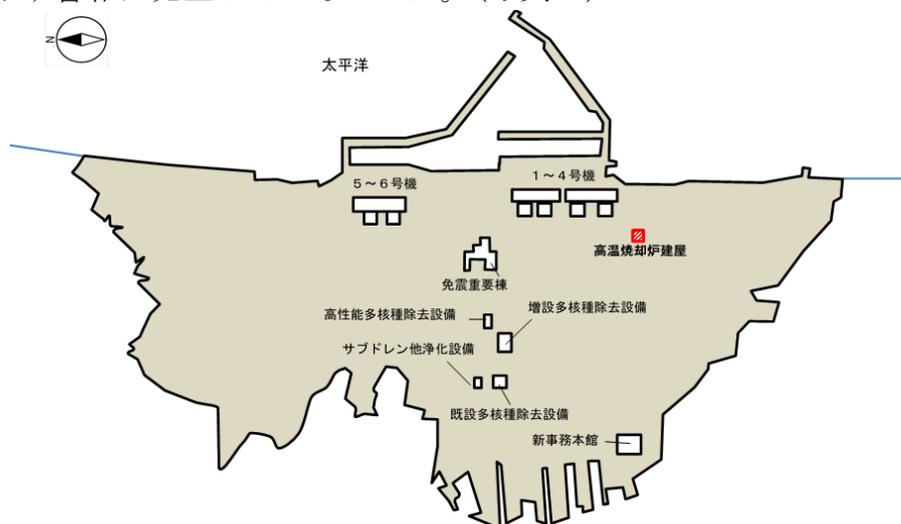
（図1）福島第一原子力発電所構内概略図

令和6年2月7日に発生した高温焼却炉建屋東側壁面の配管（サリーに接続する水素ガス排出用の排気管）からの放射性物質を含む水の漏えいに係る汚染拡大防止対策の実施状況について、昨日（2月8日）に引き続き、現地確認を行った。（図1）
