## 福島第一原子力発電所現地確認報告書

高温焼却炉建屋東側

高温焼却炉建屋東側壁面配管からの水の漏えいの対応状況

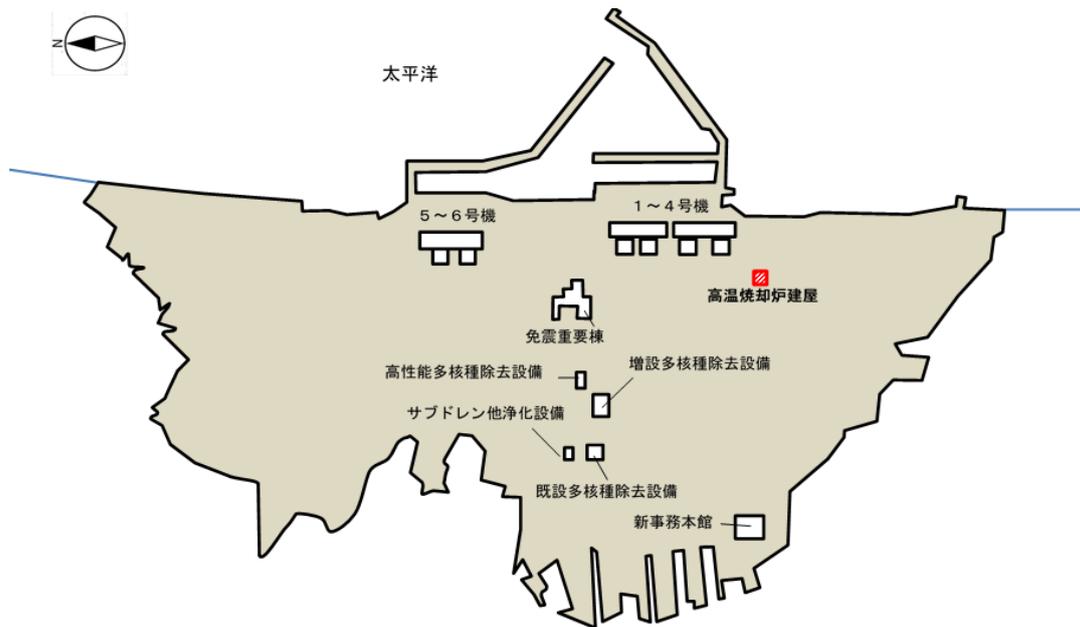
(図1) 福島第一原子力発電所構内概略図

令和6年2月7日に発生した高温焼却炉建屋（以下「HTI建屋」という。）東側壁面の配管（第二セシウム吸着装置に接続する水素ガス排出用の排気管）からの放射性物質を含む水の漏えい事象の対応状況を引き続き確認した。なお、当該事象については、これまで水漏えい箇所直下コンクリート盤における除染及びポリウレタ吹き付けによる放射性物質の飛散防止、コア抜きによる汚染状況の調査、同コンクリート盤周囲の砕石土壌の撤去、水漏えい箇所直下コンクリート盤の撤去作業等が行われたことを確認している。
