調査範囲図（野田町団地 1号棟）S=1:200

外壁劣化損傷図（野田町団地 1号棟）S=1:200

外壁劣化損傷図（野田町団地 2号棟）S=1:200

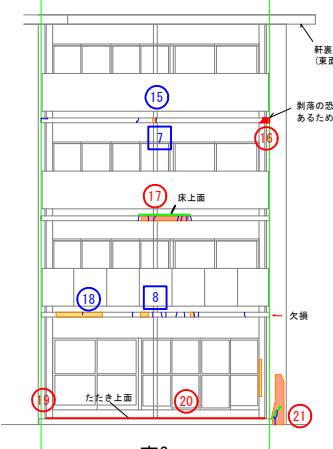
部位	(損傷写真番号)	(損傷内容)
野田町団地 1号棟 南面	南- 3 5 4 6 8 12 13 14 19 20 21 16 17 21	欠損(防錆済)・ひび割れ・浮き ひび割れ(大)・浮き 【たたき】ひび割れ(大)・変位・欠損 欠損・浮き 浮き・ひび割れ ヘアクラック(水平)
	2	補修部・ひび割れ
	9	ひび割れ(水平)
	10 11 14 15 18	浮き(一部ヘアクラック含む) 補修箇所、ヘアクラック、浮き(塗膜剥離)(小)
	C部 北- 7	補修箇所、ヘアクラック、浮き(塗膜剥離)(小)
	注) B部、C部については、代表的な損傷箇所を示した	
	A部	
	B部	
	C部
