福島県

橋梁長寿命化修繕計画

(個別施設計画)

令和3年3月
福島県 土木部 道路管理課

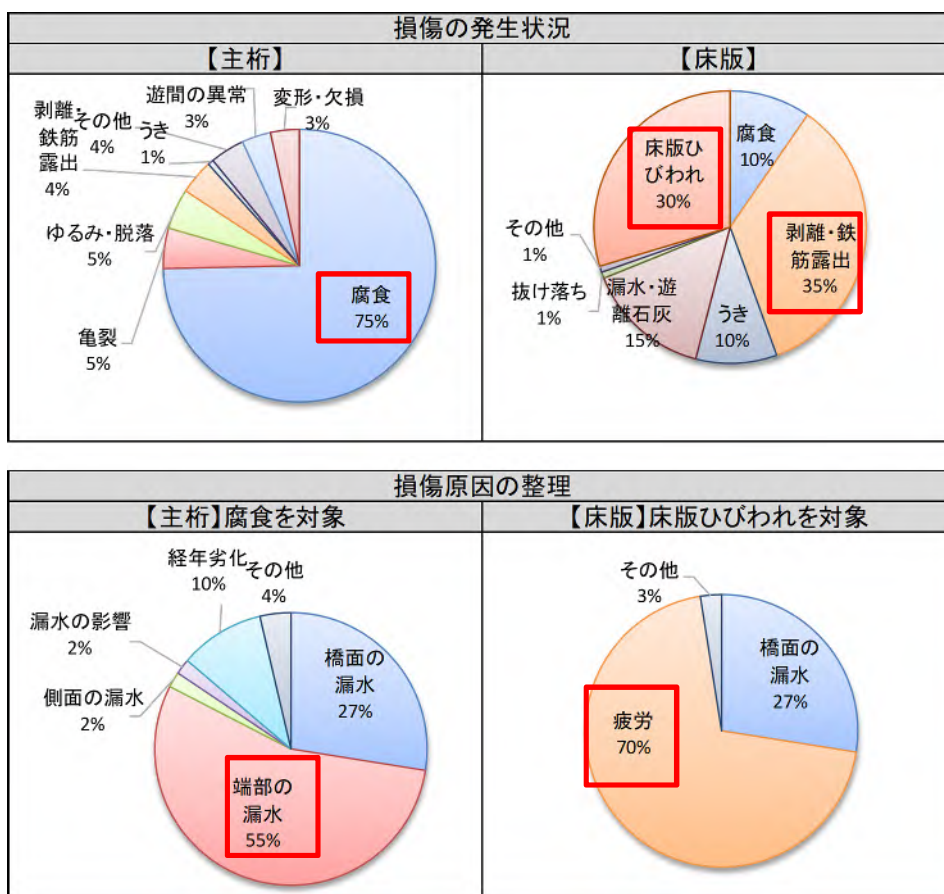
図 2.14 損傷の発生状況

a) 鋼橋（主桁・床版） ※健全性の診断Ⅲを対象

- ・主桁においては「腐食」、床版においては「床版ひびわれ」、「剥離・鉄筋露出」が健全性の診断Ⅲと判定された損傷の大部分を占めている。
- ・腐食の原因は「端部(伸縮装置)からの漏水」が最も多く、床版ひびわれの原因は「疲労」が最も多くなっている。

部材	原因と対策
主桁	端部からの漏水を原因として損傷が進行しているため、腐食に対する補修(再塗装・当て板等)が必要となる。また、伸縮装置からの漏水対策等を実施していくことが予防保全を実施していく上で必要である。

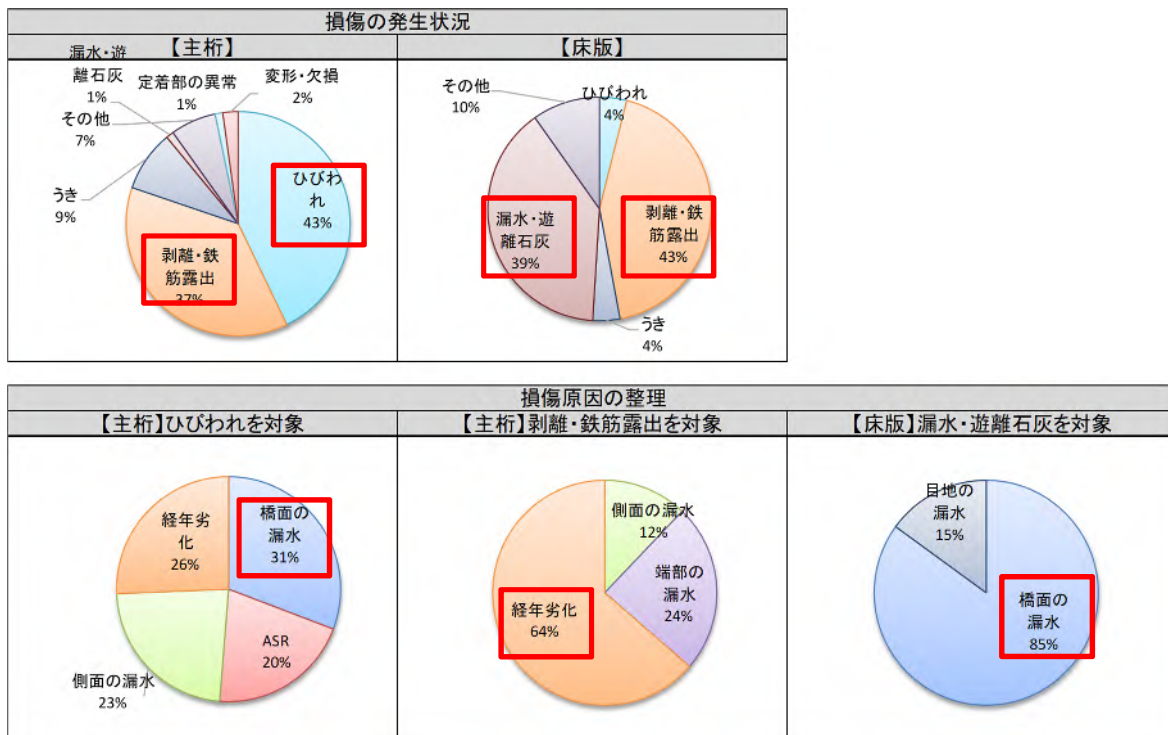
図 2.15 損傷の発生状況

b) PC橋（主桁・床版） ※健全性の診断Ⅲを対象

- ・主桁においては「ひびわれ」、「剥離・鉄筋露出」、床版においては「剥離・鉄筋露出」、「漏水・遊離石灰」が健全性の診断Ⅲと判定された損傷の大部分を占めている。
- ・主桁のひびわれの原因は橋面の漏水、剥離鉄筋露出はかぶり不足による経年劣化が大部分を占めている。また橋面からの漏水により、床版下面に漏水・遊離石灰が発生している。

部材	原因と対策
主桁	<ul style="list-style-type: none"> ・橋面からの漏水を原因として、PC 桁内に水が滞水→鋼材の腐食発生→ひびわれ発生と進展していることが想定される。 ・ひびわれ補修を実施するだけでなく、床版防水工を施工し、橋面からの漏水を防止していくことが重要である。 ・アルカリ骨材反応の恐れがあるひびわれも確認されるため、詳細調査を実施の上、修繕を実施していく必要がある。
床版	橋面からの漏水により、間詰部等に遊離石灰が発生している。主桁鋼材の腐食発生も促進させるため、床版防水工を実施していく必要がある。

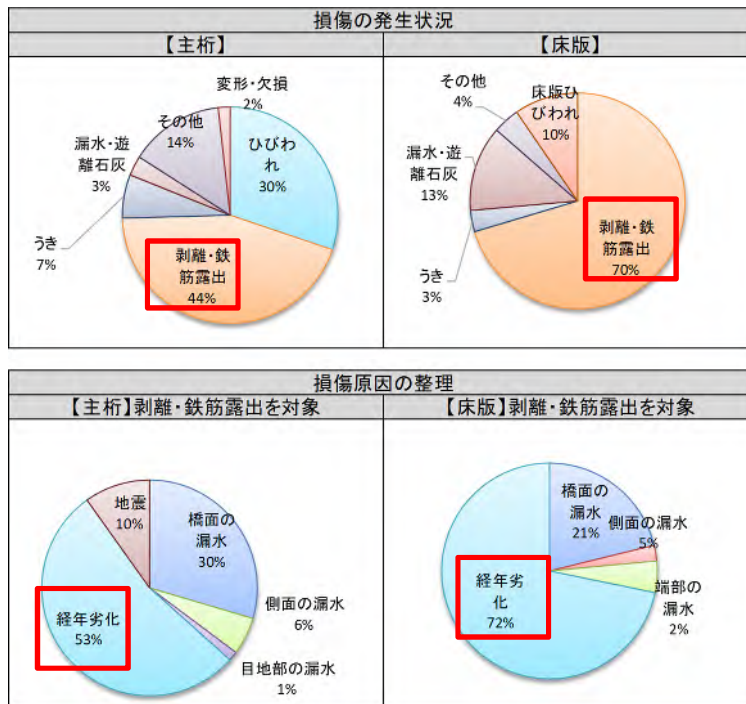
図 2.16 損傷の発生状況

c) RC橋（主桁・床版） ※健全性の診断Ⅲを対象

- ・主桁、床版において「剥離・鉄筋露出」が健全性の診断Ⅲと判定された損傷の大部分を占めている。
- ・剥離・鉄筋露出の原因は、経年劣化により、内部鉄筋が腐食、コンクリートが剥落したものと想定される。

部材	原因と対策
主桁・床版	<ul style="list-style-type: none"> ・かぶり不足を要因として、経年劣化により鉄筋の腐食が進行し、かぶりコンクリートの剥落が発生している。 ・橋面からの水の供給により、鉄筋の腐食が進行しているため、鉄筋露出部の断面修復工だけでなく、漏水対策を併せて実施していくことが、予防保全型の管理に必要である。

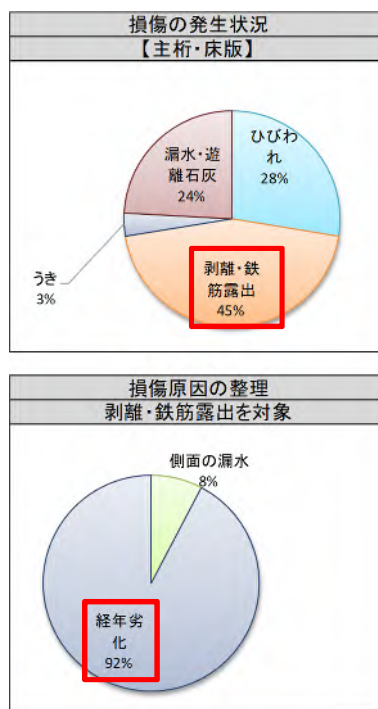
図 2.17 損傷の発生状況

d) **溝橋 ※健全性の診断Ⅲを対象**

- ・主桁、床版において「剥離・鉄筋露出」が健全性の診断Ⅲと判定された損傷の割合が最も多い。
- ・経年劣化により、コンクリート内部の鉄筋が腐食し、コンクリートが剥落している。

部材	原因と対策
主桁・床版	かぶり不足を要因として、経年劣化により鉄筋の腐食が進行し、かぶりコンクリートの剥落が発生している。鉄筋露出部の断面修復工が必要である。

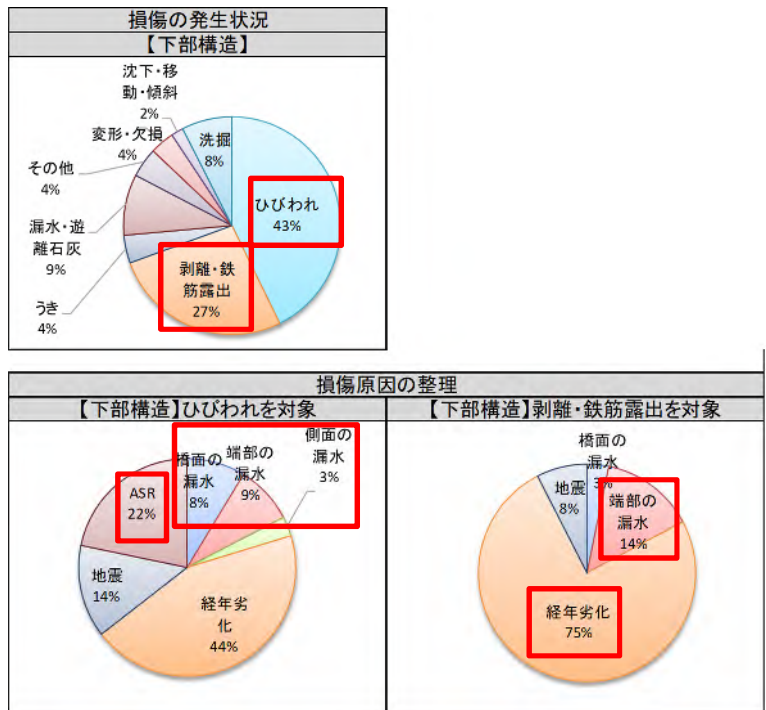
図 2.18 損傷の発生状況

e) 下部構造 ※健全性の診断Ⅲを対象

- ・下部構造においては「ひびわれ」、「剥離・鉄筋露出」が健全性の診断Ⅲと判定された損傷の大部分を占めている。また「洗掘」により健全性の診断Ⅲとなっている橋梁も存在する。
- ・損傷原因については、アルカリ骨材反応による損傷の疑いや、端部からの漏水の影響や経年劣化により損傷が発生している割合が高い。

部材	原因と対策
下部構造	<ul style="list-style-type: none"> ・かぶり不足を要因として、経年劣化により鉄筋の腐食が進行し、かぶりコンクリートの剥落が発生している。 ・端部からの水の供給により、鉄筋の腐食が進行している。 ・橋台部においてはアルカリ骨材反応の疑いのある損傷も確認されている。そのため損傷部の修繕だけでなく、漏水対策を併せて実施していくことが、予防保全型の管理に必要である。

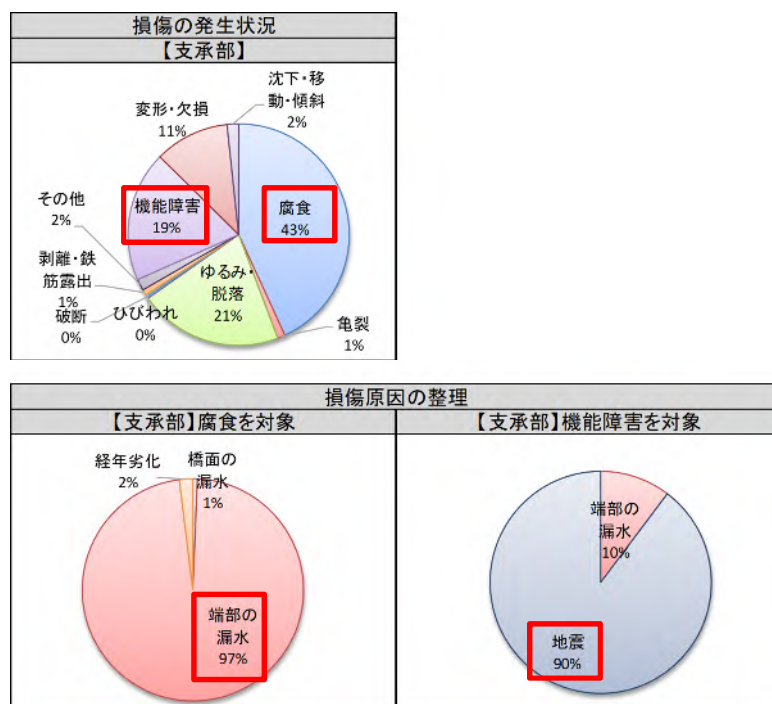
図 2.19 損傷の発生状況

f) 支承 ※健全性の診断Ⅲを対象

- ・支承部においては「腐食」が健全性の診断Ⅲと判定された損傷の約4割を占めている。次に「機能障害」が約2割を占めている。
- ・腐食は端部(伸縮装置)からの漏水により損傷が発生している。また機能障害は地震により支承が破壊されていることが原因と想定される。

部材	原因と対策
<p>支承部</p>	<ul style="list-style-type: none"> ・端部からの漏水を原因として損傷が進行しているため、腐食に対する補修(金属溶射・交換等)だけでなく、伸縮装置からの漏水対策等を実施していくことが予防保全を実施していく上で必要である。 ・また、地震により機能障害が発生している支承については、交換等の対応が必要となる。

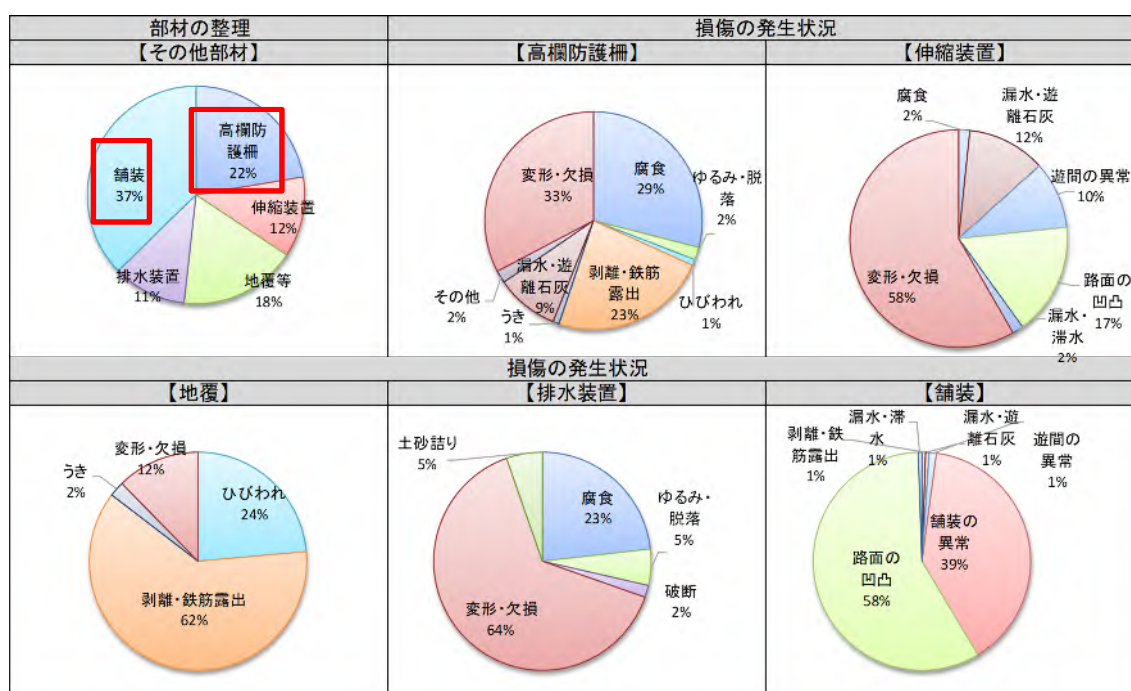
図 2.20 損傷の発生状況

- ・健全性の診断Ⅲと判定された部材は、舗装が最も多く、ついで高欄防護柵である。
- ・各部材の体表的な損傷は以下の通りである。

- 高欄防護柵 : 変形・欠損、腐食
- 伸縮装置 : 変形・欠損(後打ちコンの損傷)、路面の凹凸
- 地覆 : 剥離・鉄筋露出
- 排水装置 : 変形・欠損
- 舗装 : 舗装の異常、路面の凹凸

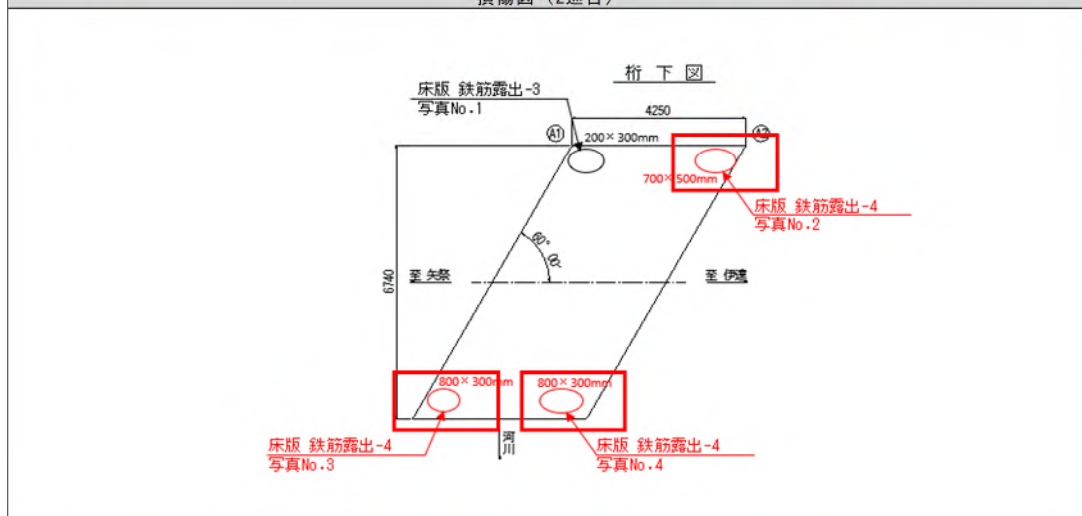
損傷図(2巡目)

点検結果									
点検回数	点検年	橋梁	主桁	横桁	床版	下部構造	支承部	その他	損傷発生状況
1巡目(橋)	H26	Ⅱ	—	—	Ⅱ	I	I	Ⅱ	床版
2巡目(径間)	R1	Ⅲ	—	—	Ⅲ	I	—	Ⅱ-2	剥離・鉄筋露出
参考2巡目(橋)	R1	Ⅲ	—	—	Ⅲ	I	—	Ⅱ	速
所見(2巡目)	床版の鉄筋露出、地覆の欠損、舗装のひびわれがみられる。鉄筋露出は主鉄筋径の腐食も著しく、速やかに補修する必要がある。								
損傷原因	損傷原因1		損傷原因2			諸元			
劣化要因	地覆からの漏水		かぶり不足			架設年	1961	橋長(m)	4.3
損傷原因	防水・排水工不良		経年劣化			径間数	1	対象径間	1
損傷発生箇所	局所		局所			上部工材料	RC橋	構造形式	床版橋

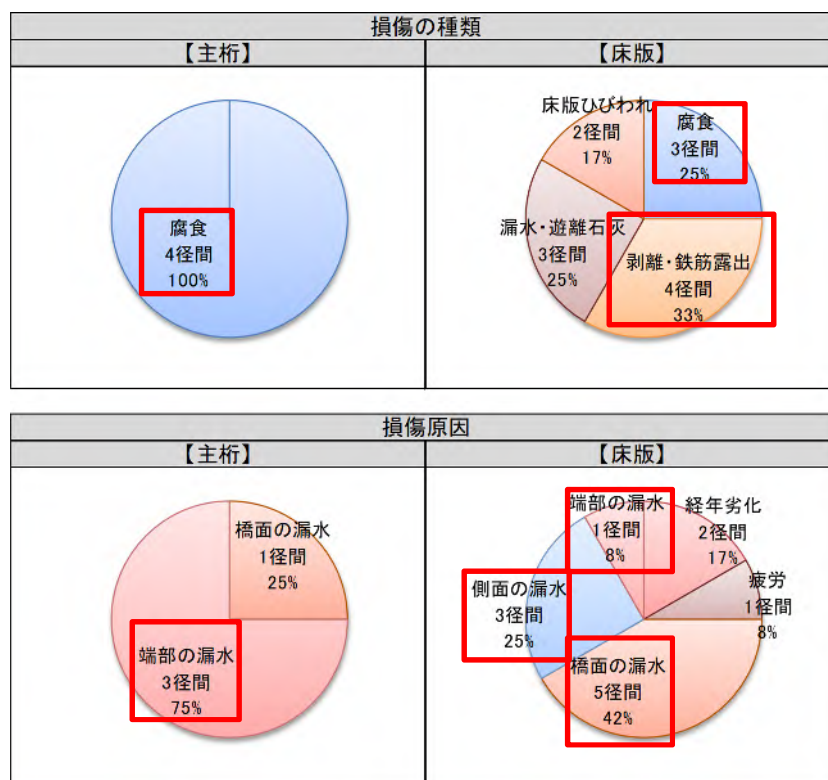
図 2.23 損傷の発生状況

1) 鋼橋主桁・床版

- ・主桁は腐食の場合に健全性の診断Ⅲに推移している。床版においては剥離・鉄筋露出が多く、床版の腐食は側道橋のデッキプレートである。
- ・主桁の腐食の原因は端部(伸縮装置)からの漏水が最も多く、床版が健全性の診断Ⅲに推移した原因は水の影響が7割以上を占めている。

部材	原因と対策
主桁	端部(伸縮装置)からの漏水により腐食が進行しているため、損傷が軽微なうちに漏水対策を実施しておくことが重要である。
床版	主桁と同じく漏水の影響による損傷が進行しているため、損傷が軽微なうちに漏水対策を実施しておくことが重要である。また鉄筋の腐食の進行を遅らせるためにも漏水対策が重要となる。

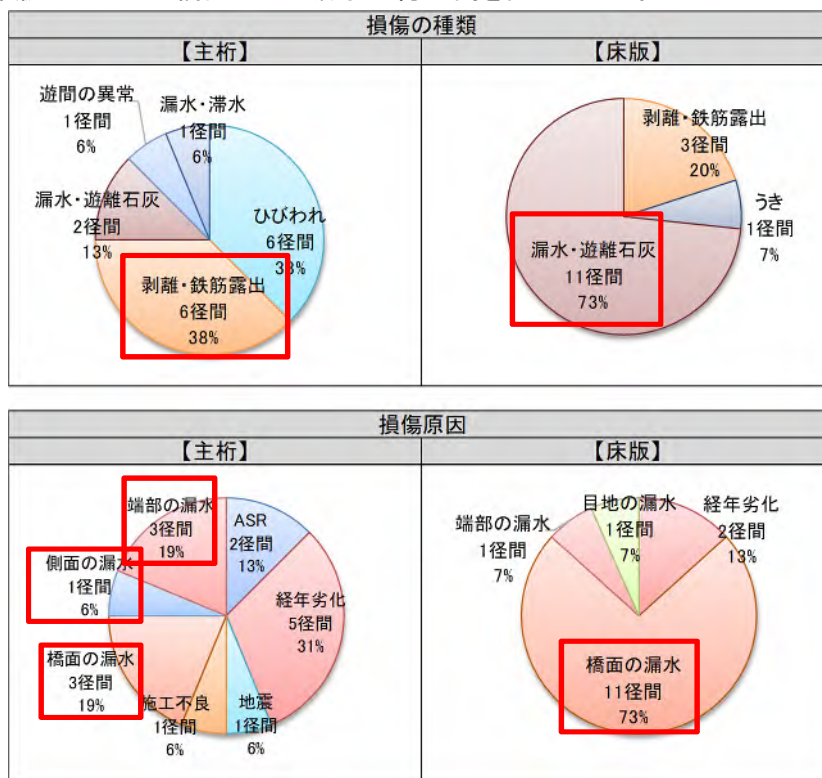
図 2.24 損傷の発生状況

2) PC 橋主桁・床版

- ・主桁は剥離・鉄筋露出により健全性の診断Ⅲに推移している部材が多い。床版においては漏水・遊離石灰が多い。
- ・主桁の損傷の原因は水の影響(端部、側面、橋面)によるものが約5割を占めている。床版については橋面からの漏水が約7割を占めている。

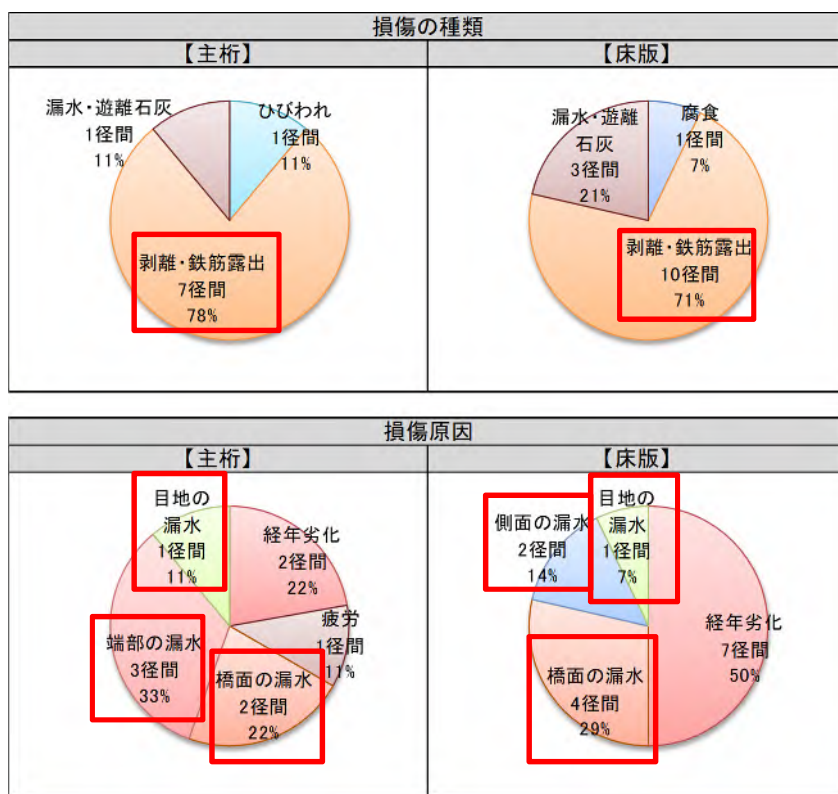
図 2.25 損傷の発生状況

3) RC 橋主桁・床版

- ・主桁、床版ともに剥離・鉄筋露出により健全性の診断Ⅲに推移している部材が多い。床版の腐食は、側道橋のデッキプレート腐食である。
- ・主桁の損傷の原因は水の影響(端部、側面、橋面)によるものが約7割を占めている。床版については水の影響(目地、側面、橋面)によるものが約5割を占めている。

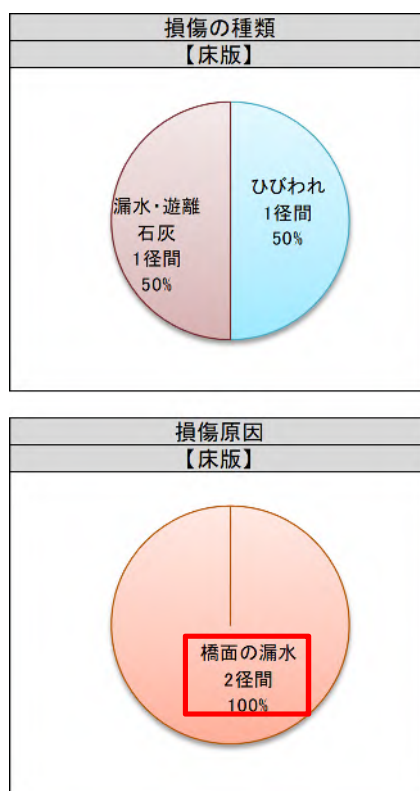
図 2.26 損傷の発生状況

4) 溝橋床版

・橋面からの漏水により、損傷が進行し、健全性の診断Ⅲに推移していることがわかる。

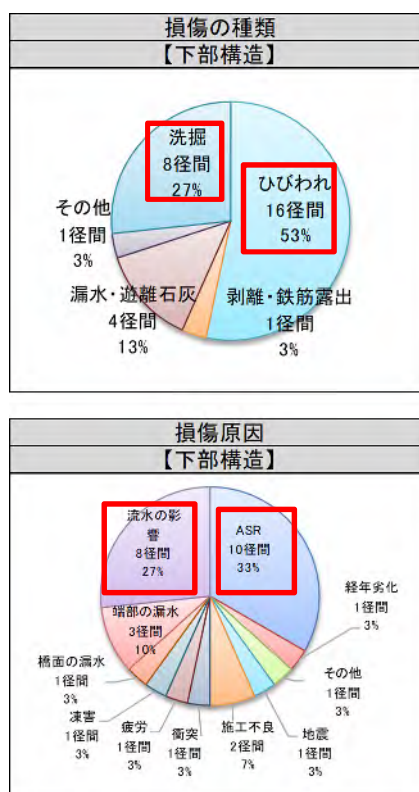
図 2.27 損傷の発生状況

5) 下部構造

- ・下部構造はひびわれの場合に健全性の診断Ⅲに推移している。また洗掘の割合も高くなっている。
- ・損傷原因は流水の影響による洗掘、ASRの疑いが多いため、詳細調査等を実施した上で、対策工法を決定する必要がある。

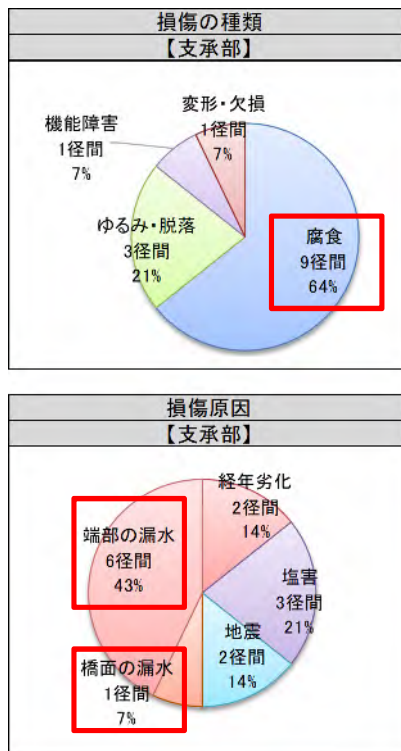
図 2.28 損傷の発生状況

6) 支承部

- ・腐食により健全性の診断Ⅲに推移している部材が多い。
- ・損傷の原因は水の影響(端部、橋面)によるものが約5割を占めている。

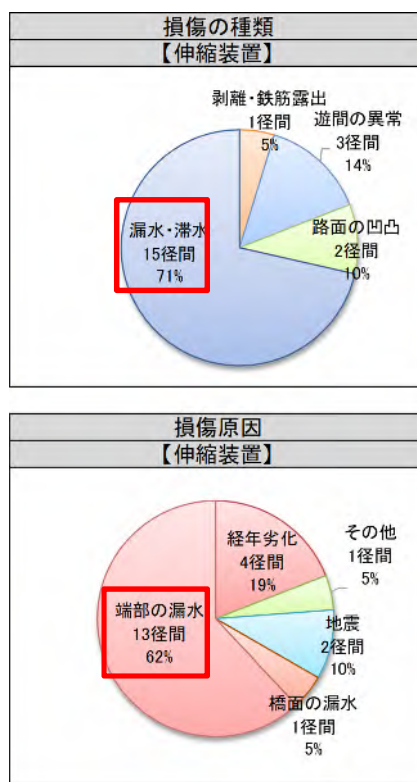
図 2.29 損傷の発生状況

7) 伸縮装置

・漏水・滞水の場合に健全性の診断Ⅲに最も多く推移している。伸縮装置の非排水化機能がなく、橋座面や桁端部への漏水が発生している状況である。

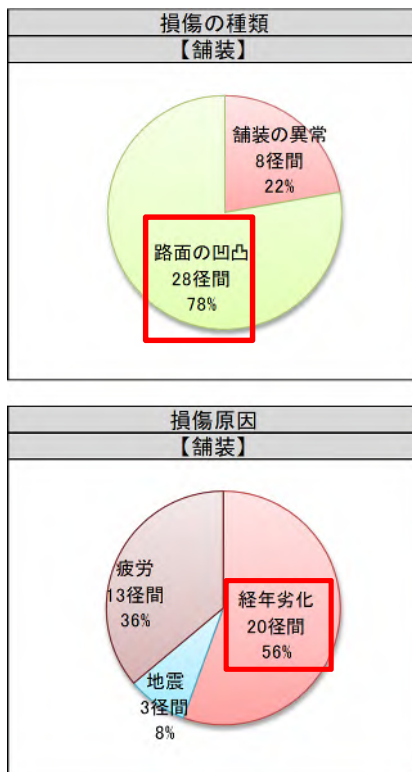
図 2.30 損傷の発生状況

8) 舗装

・舗装は路面の凹凸、舗装の異常により健全性の診断Ⅲに推移している。路面の凹凸は、伸縮装置後打ちコンクリート部での段差の事例が多い、

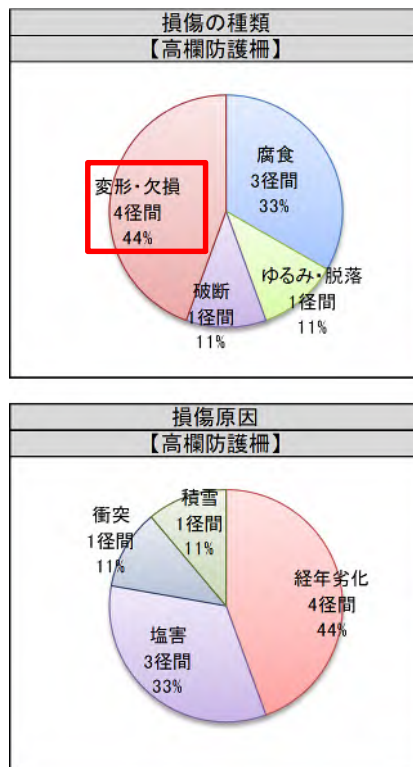
図 2.31 損傷の発生状況

9) 高欄防護柵

・変形・欠損により健全性の診断Ⅲに推移している部材が多い。損傷原因が塩害の部材は、塩害地域内の橋梁のため塩害と判断した。

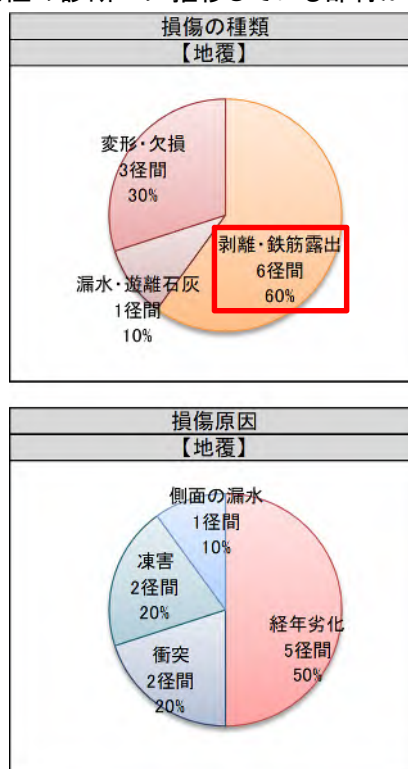
図 2.32 損傷の発生状況

10) 地覆

・剥離・鉄筋露出により健全性の診断Ⅲに推移している部材が多い。
