「雨水受けタンク天板部からの墜落死亡災害」 是正処置の進捗状況について

平成27年6月3日
福島第一廃炉推進カンパニー
福島第一原子力発電所

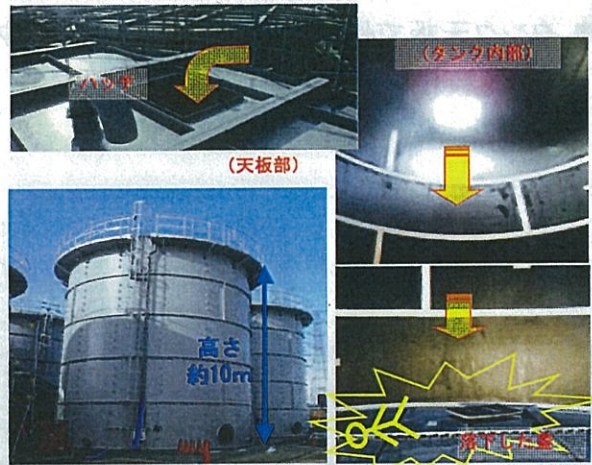
【JIT情報】タンク天板部から元請社員が墜落

【発生日】平成27年1月19日

【発生場所】No.4地下貯水槽東側エリア

タンク内部の検査開始時、タンク天板部より光を入れるため、天板部にあるハッチの蓋を動かしたところ、被災者は蓋と共にタンク内へ墜落した。

◇ハッチの大きさ：1m×0.8m ◇蓋の重さ：約43kg

【直接原因】

- ① 高所作業において安全帯を使用していなかった。
- ② 一人で重い蓋を開けようとした。
- ③ ハッチの形状は蓋の落下が可能な構造であった。

【主な背後要因】

- ① 蓋を開けることを急ぎ、危険予知を行わなかった。
- ② 検査の実施方法が明確になっていなかった。
- ③ ベテランの被災者が不安全行動するという意識が働かなかった。

【対策】

- ① 高所作業は2人以上で実施し、作業開始前に**安全帯の使用を相互に指差呼称で確認**する。
- ② ハッチ蓋にチェーン等で**落下防止対策を実施**する。
- ③ **検査手順書を作成して運用**する。検査開始前には、検査実施者は準備状況を確認し、**準備不足の場合は一旦立ち止まる**。

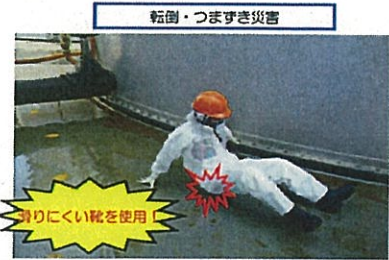
発生日：2014年5月19日
年齢：43歳
経験年数：0年

タンク付ロール作業中、
足を滑らせ転倒負傷
