## 2. 寒風害被害の回復試験

緑化保全部長 橋本 武雄  
副 場 長 平川 昇  
研 究 員 富 樫 誠

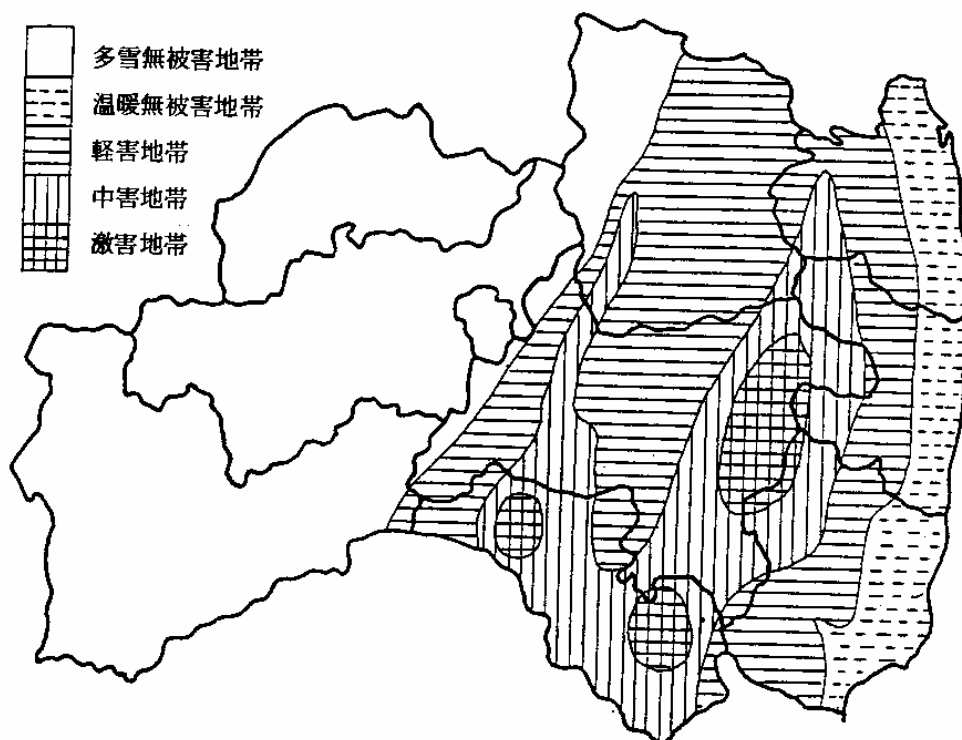
図-1. 寒風害発生危険区分図（福島県）

寒風害は一般的には土壤凍結によって根系からの吸水が困難になり、さらに風によって脱水が促進され、乾燥枯死する乾燥害である<sup>1)</sup>といわれている。また、1月の平均積雪深が50cm以下でしかも平均気温が0℃以下の地域が寒風害の危険地域といわれている。<sup>1)</sup>この条件と過去の寒風害発生状況を勘案し、本県の寒風害発生危険地域を示したのが図-1である。<sup>2)</sup>これによると阿武隈山系を中心に中・浜通りが危険地域となっている。
