福島第一原子力発電所現地確認報告書

1 / 2号機共用排気筒近傍

1 / 2号機共用排気筒ドレンサンプピット内部調査の状況

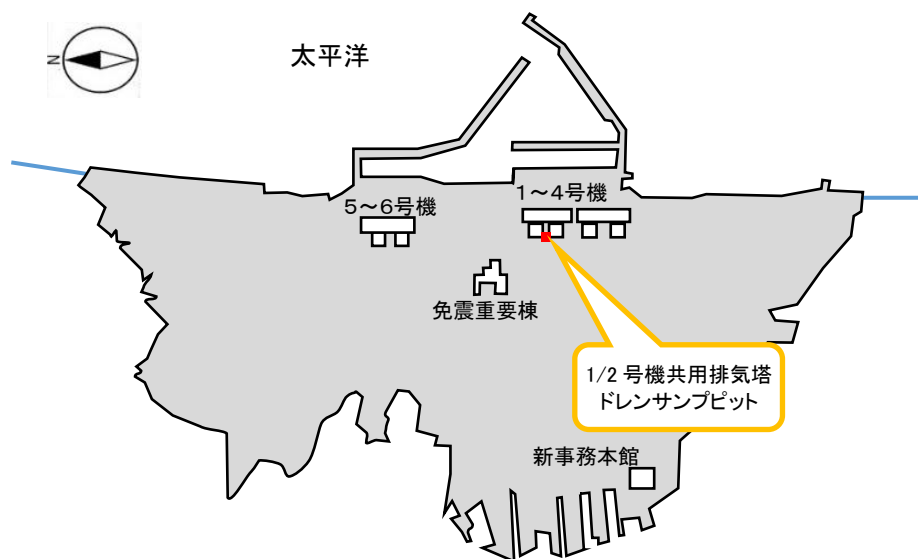
図1 福島第一原子力発電所構内概略図

1 / 2号機共用排気筒は解体完了後に上部開口部に蓋が設置されたが、蓋設置後も降雨による1 / 2号機共用排気筒ドレンサンプピット（以下、「ピット」という。図1、写真1）の水位変動が確認され、排気筒上部以外からのピットへの流入経路を調査するために、6月30日（曇り、降雨なし）に、ピット内へカメラを投入してピット内部の状況確認が行われた。
