福島第一原子力発電所現地確認報告書

令和2年7月30日（木）

- （1）サブドレン除鉄装置の設置状況
- （2）一時保管エリアTにおける防火帯の管理状況

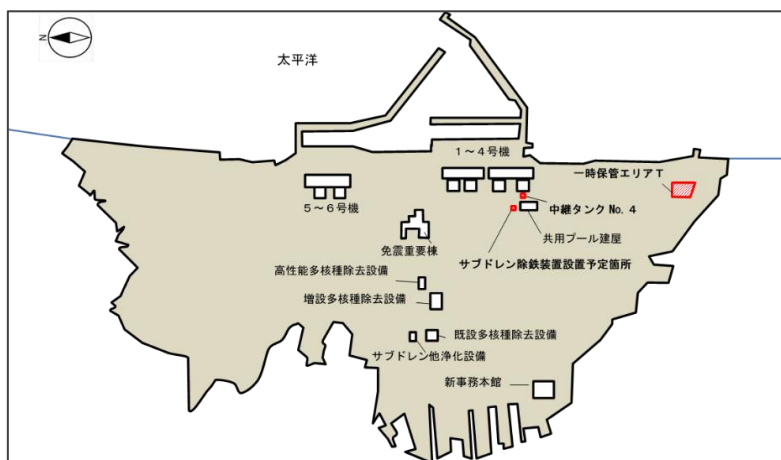
（図1）福島第一原子力発電所構内概略図

建屋周辺の地下水をサブドレンピットから汲み上げ、浄化・排水することにより建屋に流入する地下水を低減させている。サブドレンピットで汲み上げられた地下水は、中継タンク、集水タンクを経由し、サブドレン他浄化設備で浄化されているが、地下水中に含まれる鉄分がサブドレン配管内に付着し、中継タンクから集水タンクへの水の移送量が徐々に低下する等の問題が生じている。そのため、最も配管が詰まりやすい中継タンクNo. 4 近傍にサブドレン除鉄装置を試験的に設置する工事が行われていることから状況を確認した。（写真1、図1）
