福島第一原子力発電所現地確認報告書

令和3年6月15日（火）

- ・サイトバンカ建屋
- ・サイトバンカ建屋西側周辺（地盤陥没箇所）

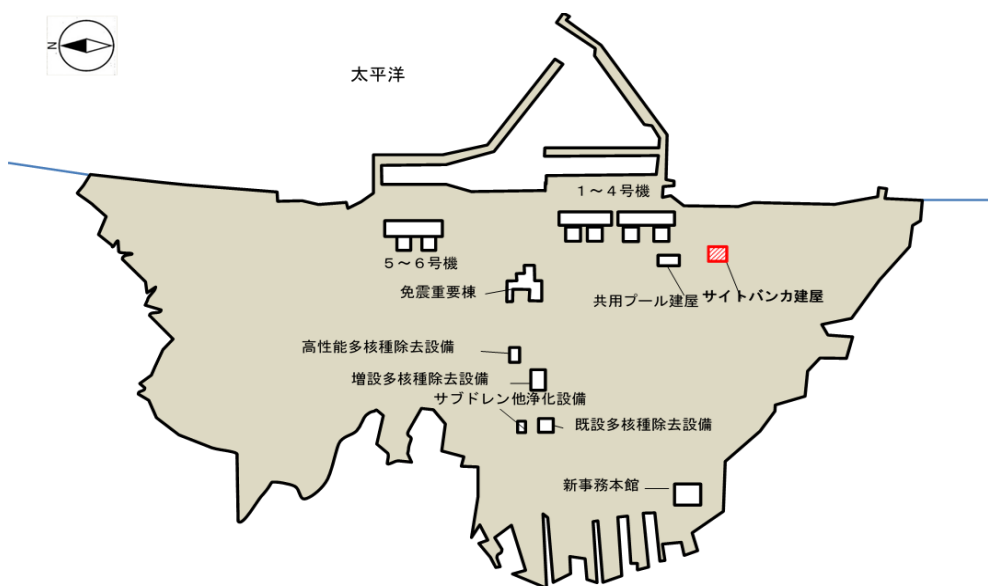
(図1) 福島第一原子力発電所構内概略図

サイトバンカ建屋内にある貯蔵プールは、東日本大震災以降浄化処理が行われていなかったことから、水に濁りが発生しており、前回（[令和3年3月16日](#)）確認時には水を浄化するための浄化装置が新たに設置されたことを確認している。今回はプールの水のその後の浄化の状況を確認した。（図1）
