東日本大震災の記録

県営住宅柴宮団地の被災杭の補強について(途中経過報告)

施工場所: 郡山市安積町荒井字萬海 地内 柴宮団地53号棟

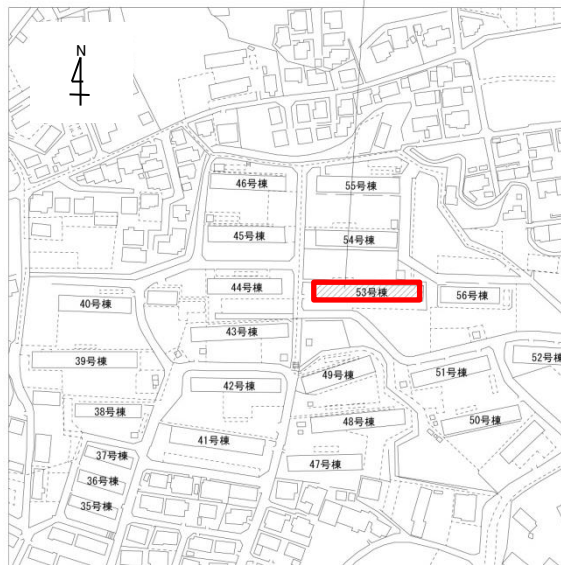
工事対象: 柴宮53号棟

上部構造には大きな損傷はないが、**杭が破損して建物全体が南側に傾斜した。**

傾き: 建物上部で約18cm(約1/77)
沈下: 約9cm

アンダーピニング工法で基礎杭を補強し、建物の傾斜及び沈下を修復する。

杭が破損して直接基礎のような状態になっているため、**工区分けにより施工箇所を分散**させ、建物のバランスを考えながら、ブロック毎に施工を進める。
