福島第一原子力発電所現地確認報告書

- 1 確認日
令和4年2月15日（火）
- 2 確認箇所
4号機西側（陸側遮水壁K排水路交差付近）
- 3 確認項目
陸側遮水壁測温管の温度上昇の対応状況

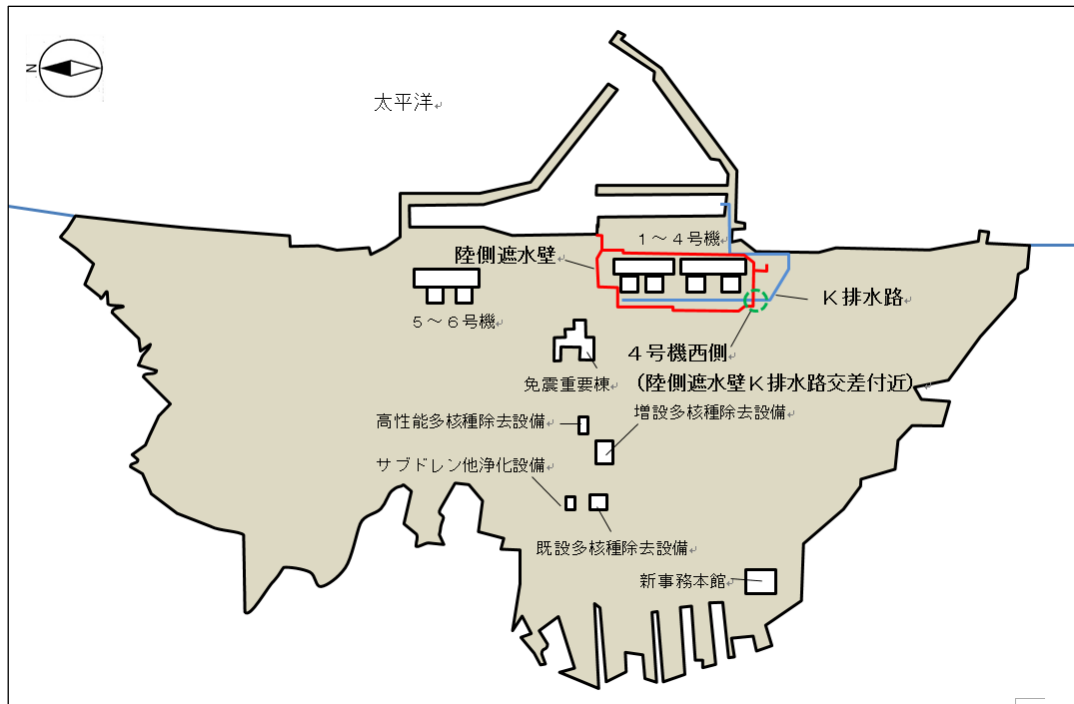
(図1) 福島第一原子力発電所構内概略図

東京電力では、これまで、地下水の流入を抑制するために、測温管150-7S（以下「測温管」という。）上流側（西側）への鋼管設置や部分的な鋼矢板の設置などを行ってきたが、その後も測温管の温度（地表下1m～3m付近）が上昇前に比べて高い値で推移しており、原因究明調査の一環として測温管上流側の2箇所地下水の水みちの有無等を確認するため、2月4日からボーリング調査を実施していることから、前回（2月7日）に引き続きその状況を確認した。（図1）
