中間貯蔵施設事業において  
発生した事例と対応等について  
(2021年10月環境安全委員会報告以降)

2022年3月

環境省

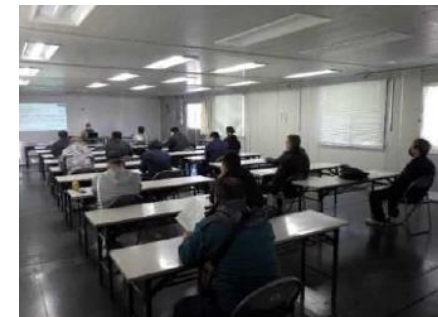
緊急安全教育(再発防止周知会)

- 「交通安全の取組の徹底について」事務連絡を発出。
- 緊急安全教育を実施し、事業の意義等を再度伝達。
- 万一、運転手が体調不良を感じた場合には、安全第一として一時停止し、休憩も可能なことを再度周知。
- 出庫前点呼時には運行管理者が運転手の持病等を踏まえた薬の服用状況など対話により体調確認を行うこと、仮置場ではJV職員が就寝・起床の時間を確認して十分な睡眠時間がとられているかを確認。
- 輸送経路を音声指示する車載端末に事故発生箇所等要所に音声案内を追加。

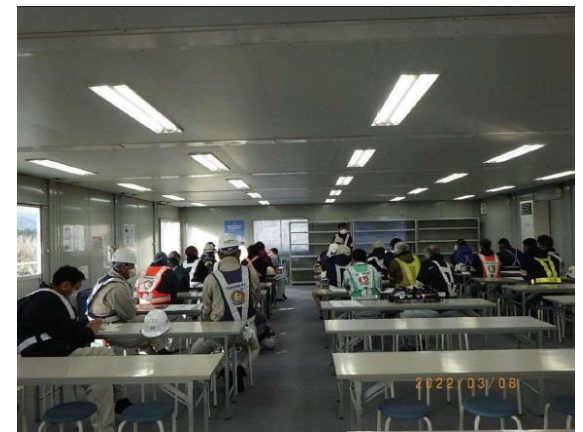
事故周知会

- 通勤前の体調チェックにおいて、異変を感じた場合は無理せず休むよう朝礼、連絡調整会議で改めて周知。
- 車内をきちんと整理した上、助手席に物を置かないよう朝礼、連絡調整会議で改めて周知。
- 忘れ物があっても作業ができるよう、各協力会社において、ヘルメット、トラチョッキ、腕章、長ぐつ等の予備を準備（JVにおいても、来客用のヘルメット等を貸出しができることを朝礼、連絡調整会議で周知。）。

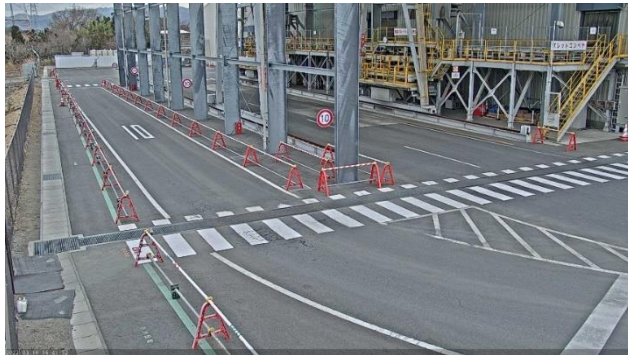
監視カメラ映像(大熊1工区)

- 輸送での全工程(積込みから荷下ろしまで)の漏水防止対策の徹底
  - 全ての受注者の現場代理人・安全担当が参加する中間貯蔵工事等協議会において、継続的に状況を確認して必要に応じて改善策等を実施するよう指導
- 漏水事案に係る事業者の受入・分別施設の詳細手順・情報共有の明確化
  - 漏水事案発生を想定した訓練の実施
  - 漏水防止及び漏水発生時に係る詳細手順書(情報共有含む)の策定
- 受入・分別施設における監視カメラの設置
  - 漏水事案発生現場の鹿島JVをはじめ4施設においてカメラを設置し、常時監視を開始。その他の稼働中の施設も順次導入中。
- 受入・分別施設における速度規制標識等を運転手の目線にあわせるよう改善
- 環境省監督職員及びJESCO委託監督員に対して、現場においての受注者との適切な対応の徹底のための工事監督業務の基礎・応用、コンプライアンス研修の実施
  - 2月～3月にWEBミーティング形式にて複数回実施

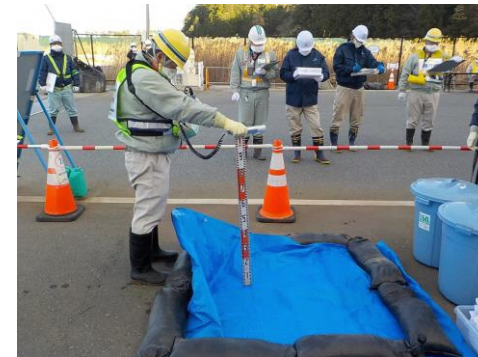
訓練の様子
