中間貯蔵施設事業において
発生した事例と対応等の詳細
(2021年10月環境安全委員会報告以降)

2022年3月

環境省

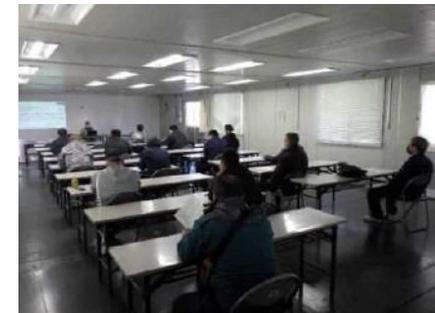
事故後の状況

- 福島市からの輸送車両が、常磐自動車道を走行中、中央分離帯のワイヤーロープ式防護柵に接触し、破損させた。その後、停止及び報告することなくそのまま運転を継続し、常磐双葉IC手前で待機していた警察車両に先導され、常磐双葉ICに到着し停止した。

緊急安全教育(再発防止周知会)

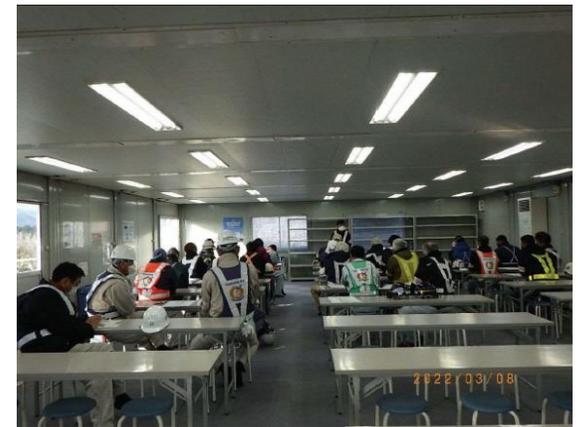
事故後の状況

- 解体・除染工事（鹿島JV）作業員の私用車両が、国道6号を走行中、センターラインをはみ出し、車両基地から仮置場へ移動中の空荷の輸送車両（西松JV）に衝突。

事故周知会

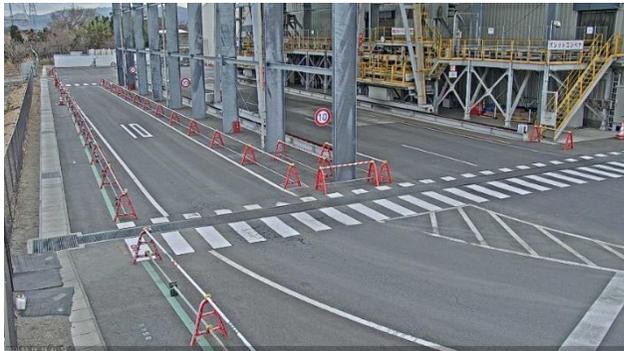
監視カメラ映像(大熊1工区)

- 郡山市の積込場から輸送してきた除去土壌について、大熊町内の受入・分別施設内(屋外)において、場内走行中の輸送車両の荷台上のフレコンから漏水が発生し、場内に飛散。
- 受入JV(鹿島JV)は協力会社へ依頼し、線量測定により周囲との差がないことを確認後、現場を離れる。輸送JV(大成JV)は飛散した水の路上清掃作業を開始し、飛散した水を一般環境へ放流されてしまう雨水枡に流し込み、清掃作業終了として受入JVへ報告。
- 上記2JVともに、環境省への報告をしないままとなっていた。

- 輸送での全工程(積込みから荷下ろしまで)の漏水防止対策の徹底
 - 全ての受注者の現場代理人・安全担当が参加する中間貯蔵工事等協議会において、継続的に状況を確認して必要に応じて改善策等を実施するよう指導
- 漏水事案に係る事業者の受入・分別施設の詳細手順・情報共有の明確化
 - 漏水事案発生を想定した訓練の実施
 - 漏水防止及び漏水発生時に係る詳細手順書(情報共有含む)の策定
- 受入・分別施設における監視カメラの設置
 - 漏水事案発生現場の鹿島JVをはじめ4施設においてカメラを設置し、常時監視を開始。その他の稼働中の施設も順次導入中。
- 受入・分別施設における速度規制標識等を運転手の目線にあわせるよう改善
- 環境省監督職員及びJESCO委託監督員に対して、現場においての受注者との適切な対応の徹底のための工事監督業務の基礎・応用、コンプライアンス研修の実施
 - 2月～3月にWEBミーティング形式にて複数回実施
