福島第一原子力発電所現地確認報告書

令和5年5月29日（月）

5号機、6号機タービン建屋屋上（建屋間ギャップ端部止水対策原位置試験施工現場）

建屋間ギャップ端部止水対策原位置試験施工の状況

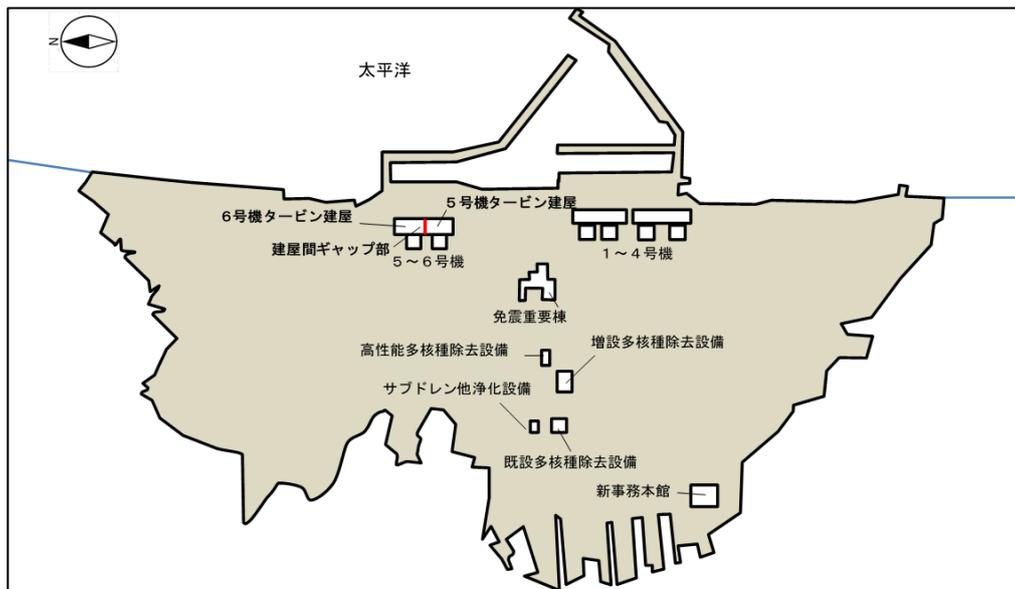
(図1) 福島第一原子力発電所構内概略図

これまで、構外の試験ヤードにおいて、削孔試験や止水材の打設試験等が行われてきたが、5号機タービン建屋と6号機タービン建屋の建屋間ギャップにおいて、実規模での削孔及び止水材打設の施工方法の確認を目的とした試験施工が開始されたことから、その状況を確認した。（図1）（写真1）
