福島第一原子力発電所現地確認報告書

令和5年8月21日（月）

- ・中継タンク（5基）（雨水処理設備）

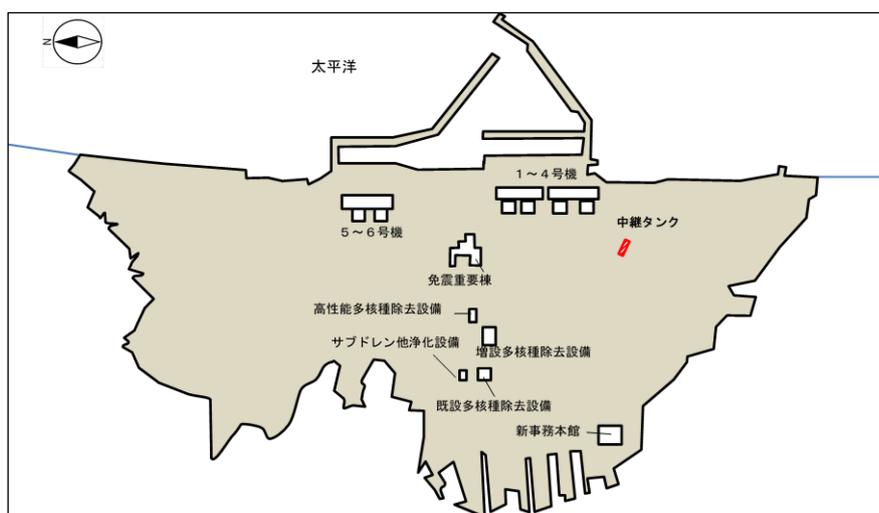
(図1) 福島第一原子力発電所構内概略図

雨水回収タンクへ貯められた雨水を分析した結果、基準^{*}を満たさない場合は、逆浸透膜装置（以下「RO膜装置」という。）で浄化处理される。今回はRO膜装置へ雨水を移送する際に経由する、中継タンクの状況を確認した。（図1）
