中間貯蔵施設事業において
発生した事例と対応等の詳細
(2021年10月環境安全委員会報告以降)

2022年3月

環境省

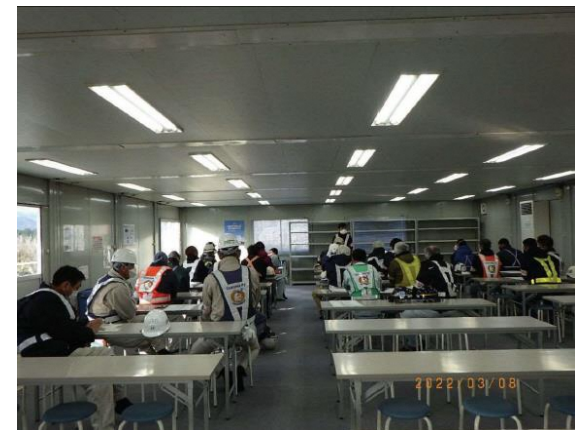
- 解体・除染工事（鹿島JV）作業員の私用車両が、国道6号を走行中、センターラインをはみ出し、車両基地から仮置場へ移動中の空荷の輸送車両（西松JV）に衝突。

事故後の状況

- 通勤前の体調チェックにおいて、異変を感じた場合は無理せず休むよう朝礼、連絡調整会議で改めて周知。
- 車内をきちんと整理した上、助手席に物を置かないよう朝礼、連絡調整会議で改めて周知。
- 忘れ物があっても作業ができるよう、各協力会社において、ヘルメット、トラチョッキ、腕章、長ぐつ等の予備を準備（JVにおいても、来客用のヘルメット等を貸出しができることを朝礼、連絡調整会議で周知。）。

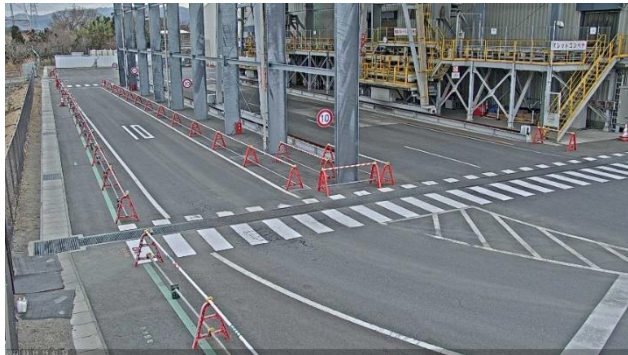
監視カメラ映像(大熊1工区)

- 輸送での全工程(積込みから荷下ろしまで)の漏水防止対策の徹底
 - 全ての受注者の現場代理人・安全担当が参加する中間貯蔵工事等協議会において、継続的に状況を確認して必要に応じて改善策等を実施するよう指導
- 漏水事案に係る事業者の受入・分別施設の詳細手順・情報共有の明確化
 - 漏水事案発生を想定した訓練の実施
 - 漏水防止及び漏水発生時に係る詳細手順書(情報共有含む)の策定
- 受入・分別施設における監視カメラの設置
 - 漏水事案発生現場の鹿島JVをはじめ4施設においてカメラを設置し、常時監視を開始。その他の稼働中の施設も順次導入中。
- 受入・分別施設における速度規制標識等を運転手の目線にあわせるよう改善
- 環境省監督職員及びJESCO委託監督員に対して、現場においての受注者との適切な対応の徹底のための工事監督業務の基礎・応用、コンプライアンス研修の実施
 - 2月～3月にWEBミーティング形式にて複数回実施

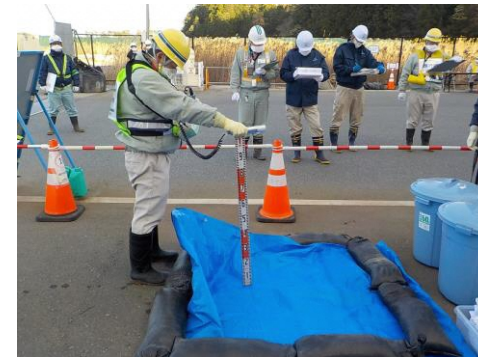
訓練の様子
