中間貯蔵施設事業において
発生した事例と対応等の詳細
(2023年3月環境安全委員会報告以降)

2023年11月

環境省

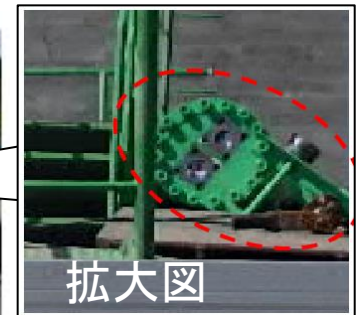
【積荷の状況】

施設解体物運搬中に積み荷解体物から油漏れ

- 受入・分別施設の解体に伴い解体物を運搬車両にて運搬した際、荷台に積荷していた“圧縮梱包機”の油圧シリンダー作動油の残油が漏れ、中間貯蔵施設区域内の県道391号線に滴下させた。

- 解体対象機器の作動油排出手順なし。
- 油圧シリンダー内作動油の抜き取り不足
- 油圧シリンダーの接続口に漏油防止措置実施せず。
- 作動油排出完了状況の確認不足（体制）
