# 1号機 PCV内部調査（気中部調査）について

「2024年3月28日\_廃炉・汚染水・処理水対策チーム会合事務局会議」資料

2024年4月24日

東京電力ホールディングス株式会社

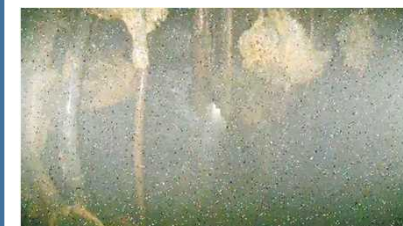
⑦：落下した構造物 A

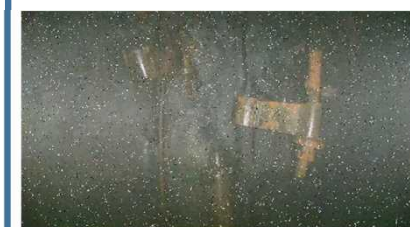
⑨：落下した構造物 C
