令和6年6月27日

## 「低価格・高リスク」の非純正バッテリーに注意 ～建物が全焼に至った火災も～

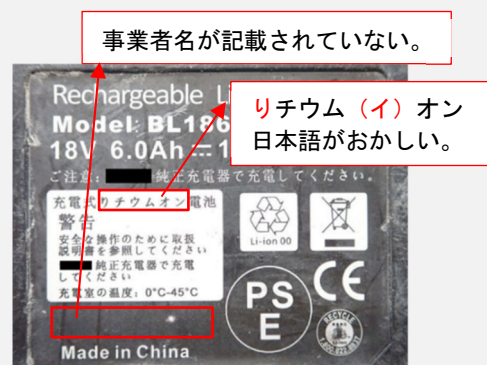
非純正バッテリーの表記例（イメージ）

- ☑ 純正品に比べて極端に安くなっていないか
- ☑ 事業者の連絡先が正しく記載されているか
- ☑ 製品説明の日本語がおかしくなっていないか
- ☑ PSEマークに事業者名が併記されているか

リスクの高い非純正バッテリーを見分けるポイント

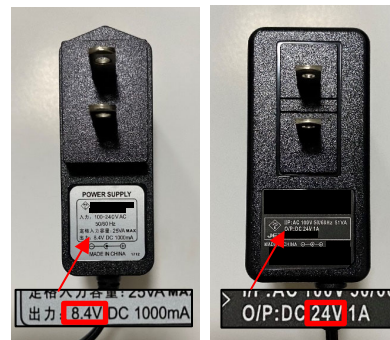
類似の形状でも出力電圧の異なる充電器（例）

機器本体に付属している充電器とは異なる充電条件の充電器を誤って接続したことが原因で発火する事故（以下「充電器の誤接続による事故」という。）も発生しています。充電器は、製品によって出力電圧などの充電条件が異なりますが、充電器と機器をつなぐ接続部の形状は同じものも多く、他社製品に付属していた充電器でも接続できることがあります。

充電器は、それぞれ充電条件などの仕様が異なりますが、充電器と機器をつなぐプラグの形状は同じものも多く、他製品に付属していた充電器でも接続できてしまうことがあります。特に付属の充電器よりも高い電圧の充電器に、リチウムイオン電池搭載製品をつなぐと、バッテリー内部の電池セルが過充電状態となって、発火や破裂などの事故に至るおそれがあります。充電の際は、出力電圧などの適切な充電条件を確認し、仕様の異なる充電器を誤って接続しないようにしましょう。
