中間貯蔵施設環境安全委員会（第11回）

中間貯蔵施設事業の状況について

2018年8月

環境省

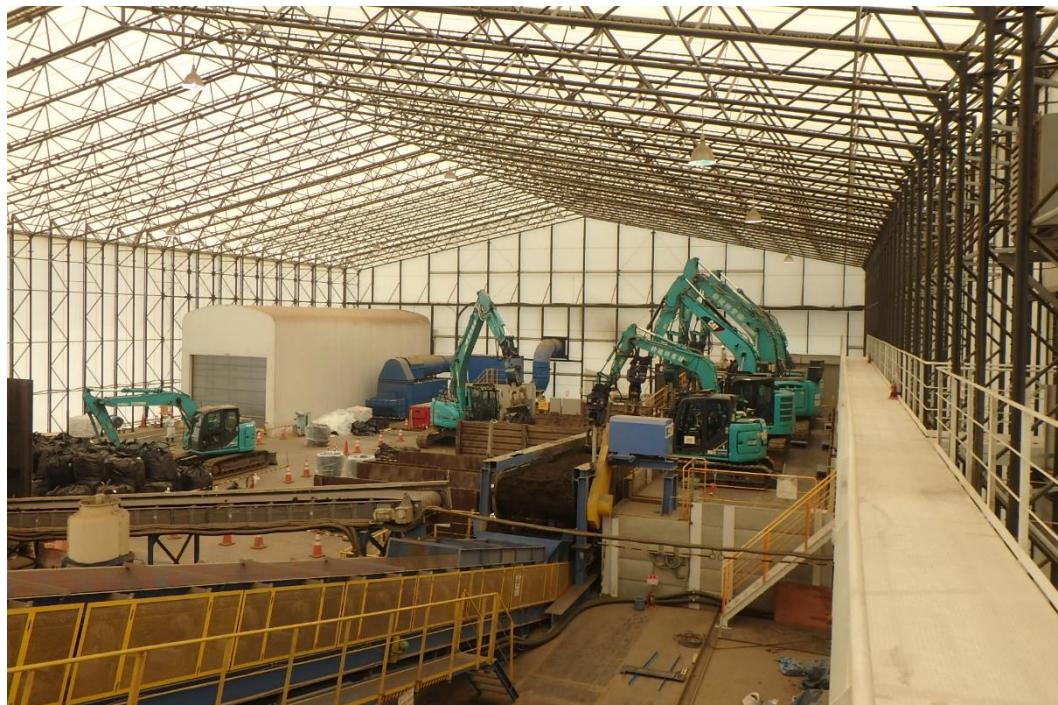
受入・分別施設

- 2016年11月に施設の工事に着手。
- 受入・分別施設については、2017年8月に運転を開始。
- 土壤貯蔵施設の完成に伴い、2017年10月に除去土壤の貯蔵を開始。

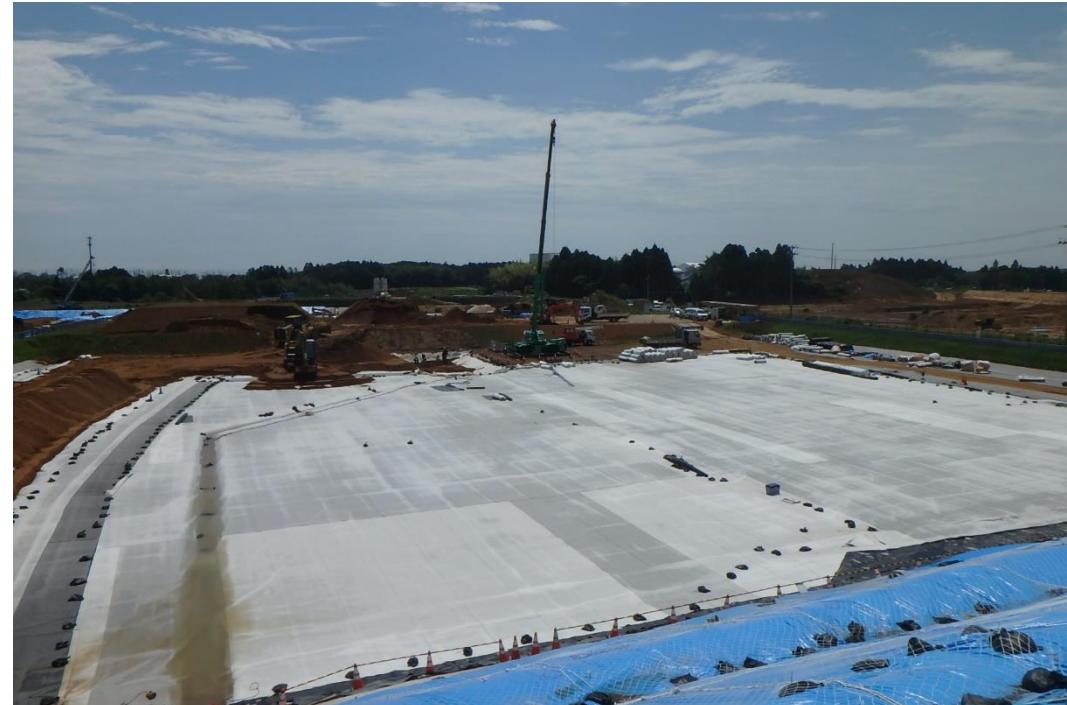
土壤貯蔵施設

●貯蔵量 計 約4.7万m³

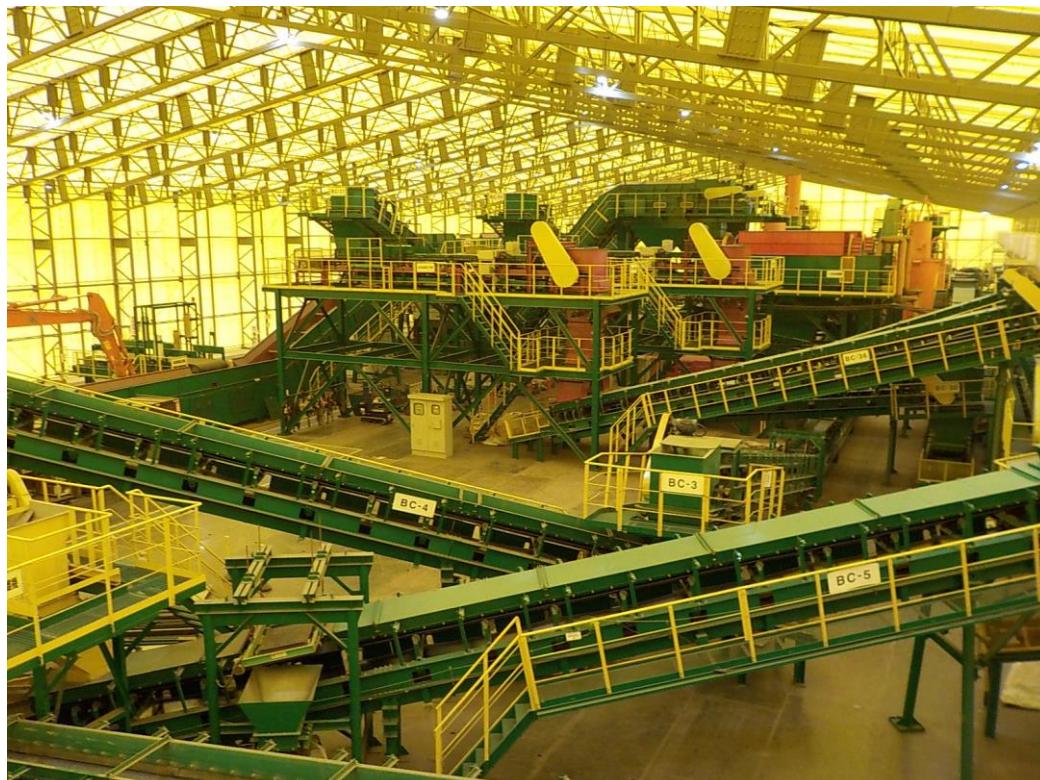
受入・分別施設

- 2016年11月に施設の工事に着手。
- 受入・分別施設については、2017年6月に運転を開始。
- 土壤貯蔵施設の完成に伴い、2017年12月に除去土壤の貯蔵を開始。

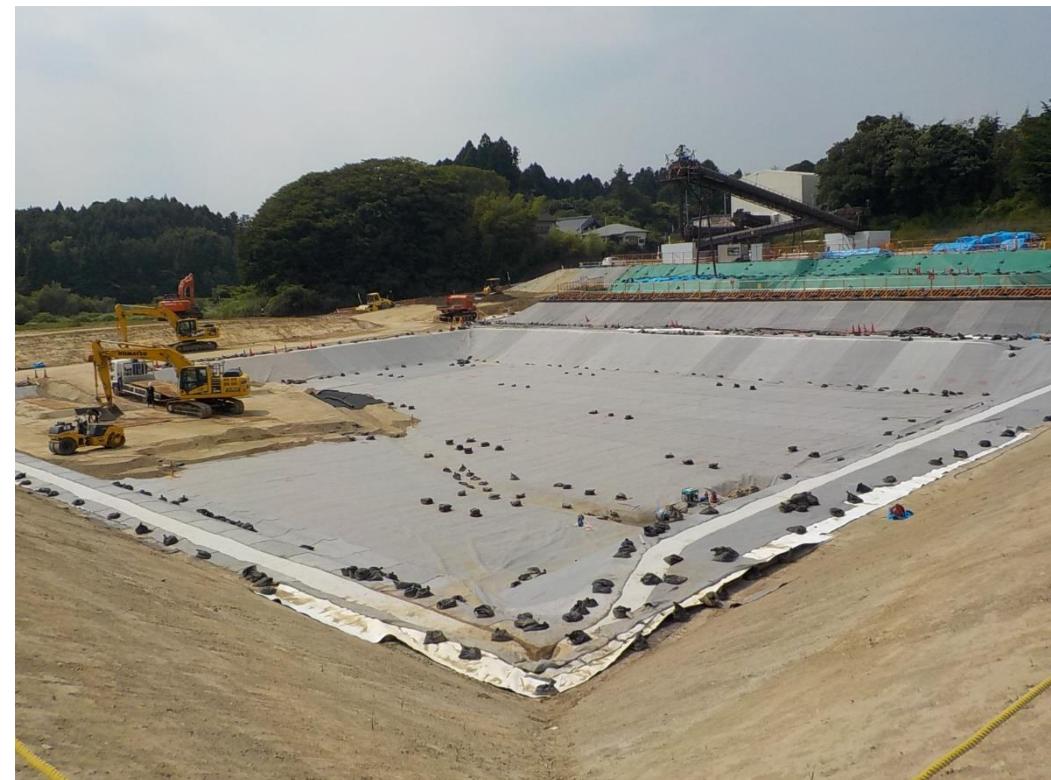
土壤貯蔵施設

●貯蔵量 計 約0.3万m³

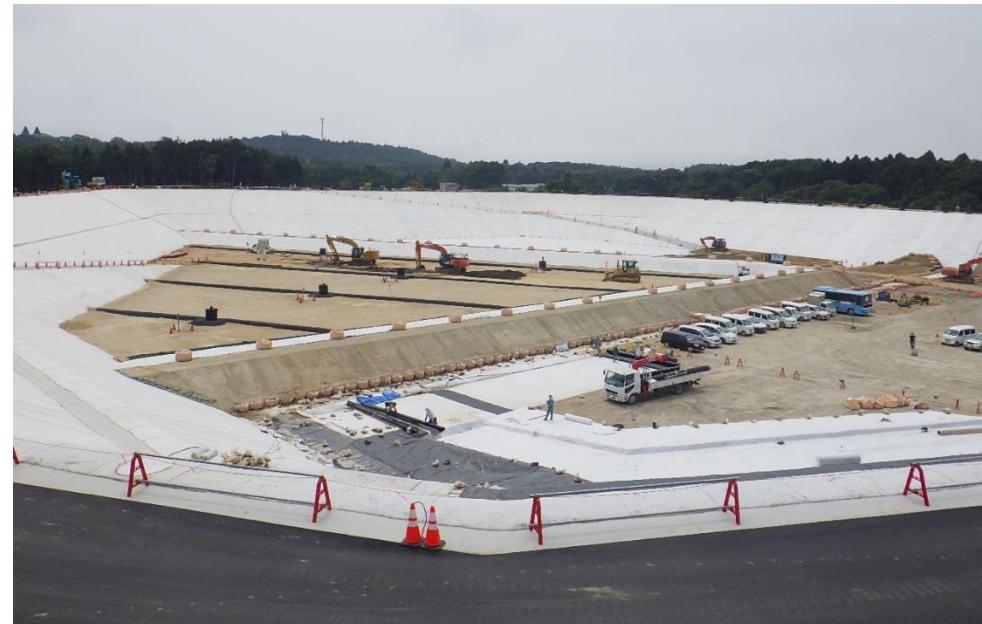
土壤貯蔵施設

- 2017年9月に施設の工事に着手。
- 受入・分別施設は2018年7月13日に運転開始。
- 土壤貯蔵施設は2018年7月19日に除去土壤の貯蔵を開始。

●貯蔵量 計 約0.1万m³

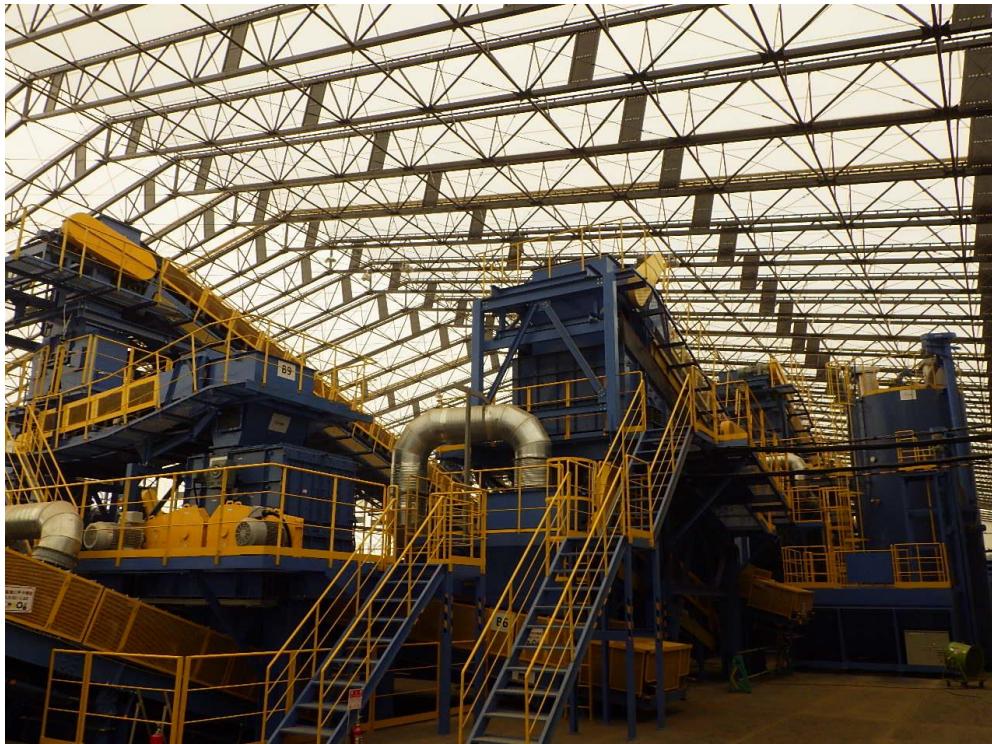
受入・分別施設

- 2017年10月に施設の工事に着手。
- 受入・分別施設は2018年7月17日に運転開始。
- 土壤貯蔵施設は2018年7月18日に除去土壤の貯蔵を開始。

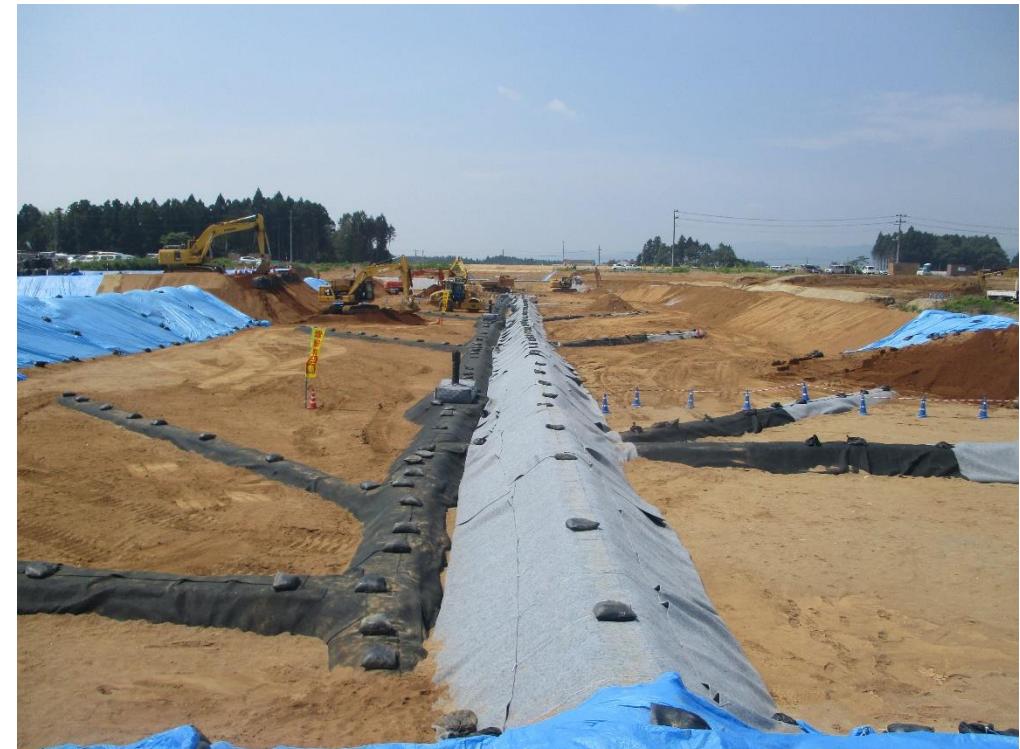
土壤貯蔵施設

●貯蔵量 計 約0.1万m³

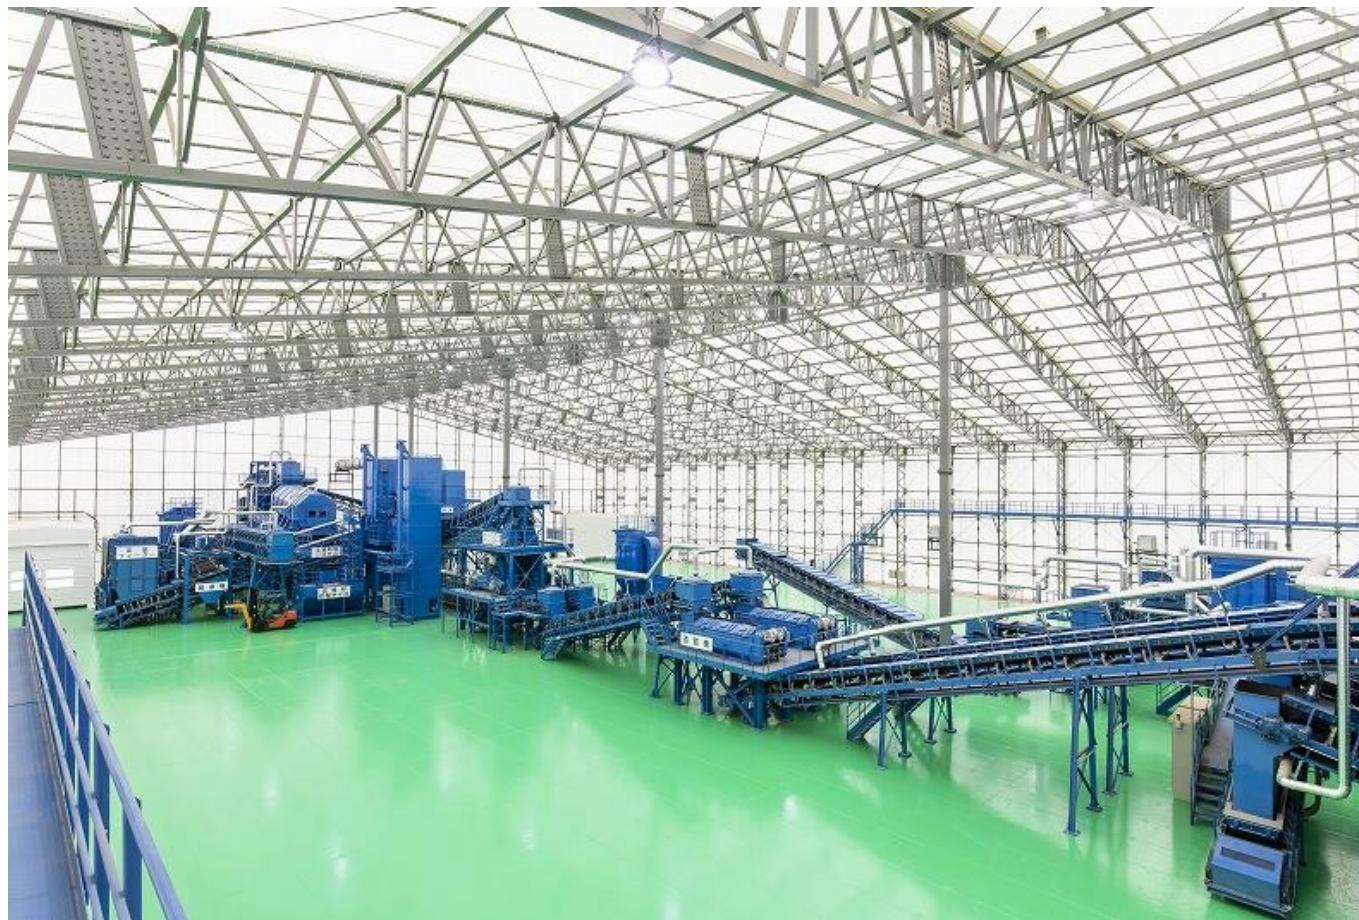
受入・分別施設

- 2017年11月に施設の工事に着手。
- 受入・分別施設は、2018年7月14日に運転開始。
- 土壤貯蔵施設は2018年9月に除去土壤の貯蔵を開始予定。

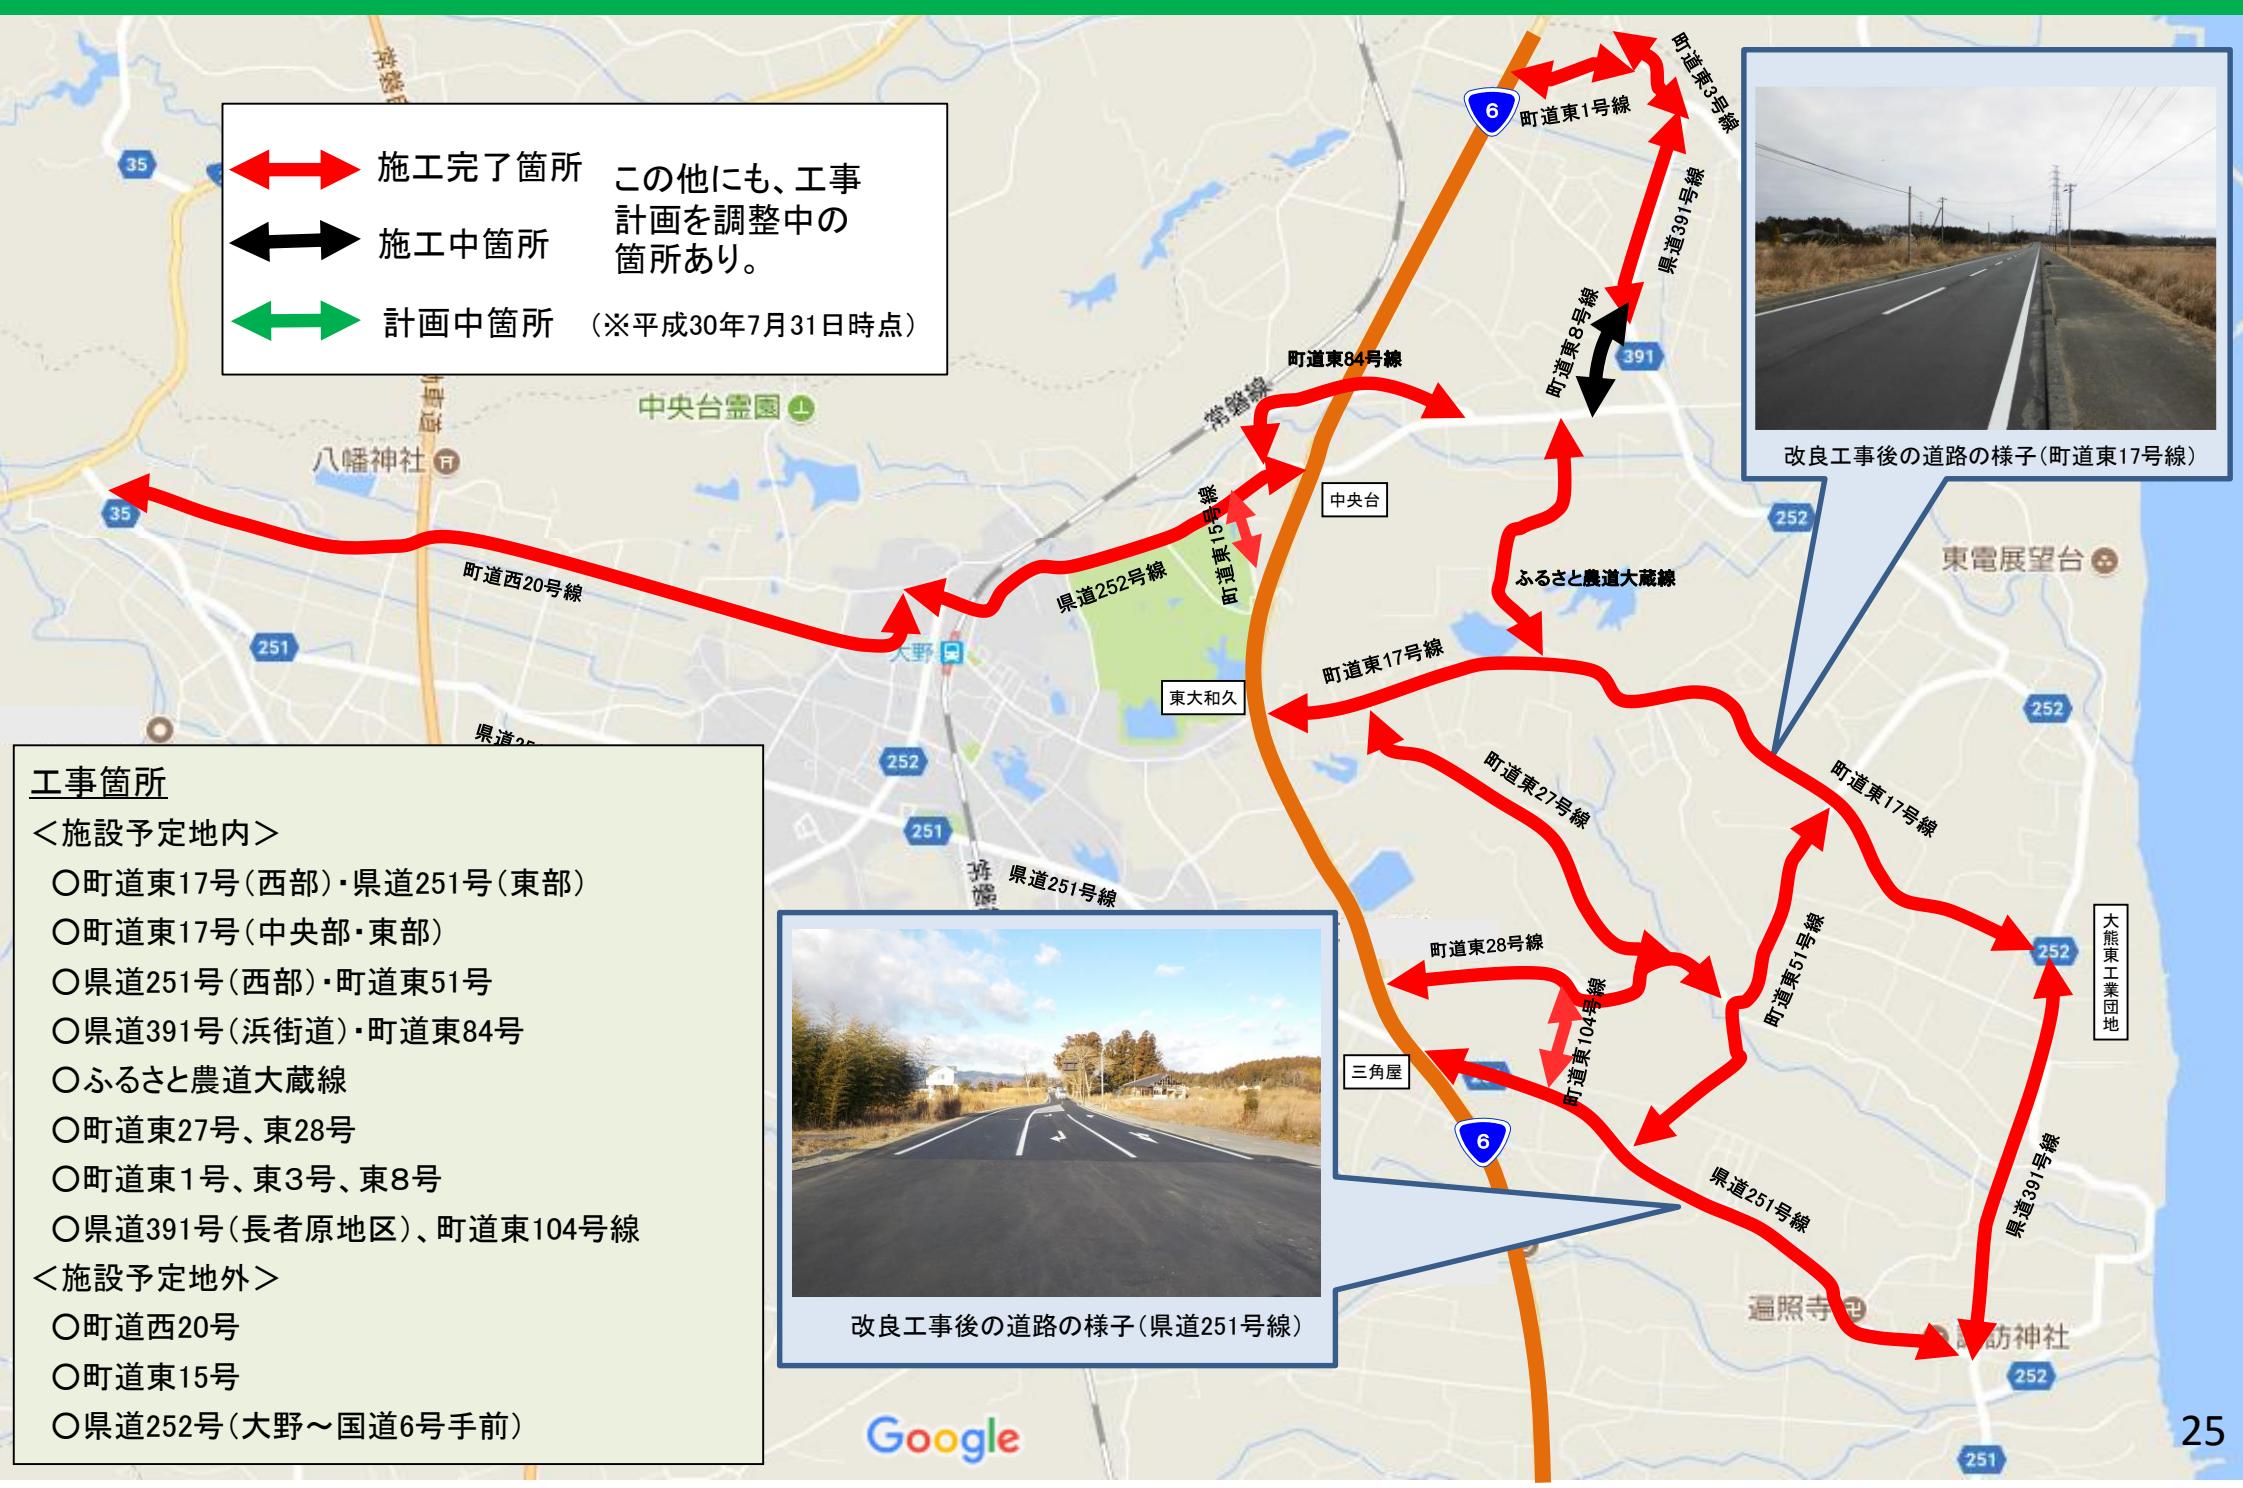
道路の舗装厚改良工事について（大熊町）

- 町道東17号(西部)・県道251号(東部)
- 町道東17号(中央部・東部)
- 県道251号(西部)・町道東51号
- 県道391号(浜街道)・町道東84号
- ふるさと農道大蔵線
- 町道東27号、東28号
- 町道東1号、東3号、東8号
- 県道391号(長者原地区)、町道東104号線

- 町道西20号
- 町道東15号
- 県道252号(大野～国道6号手前)

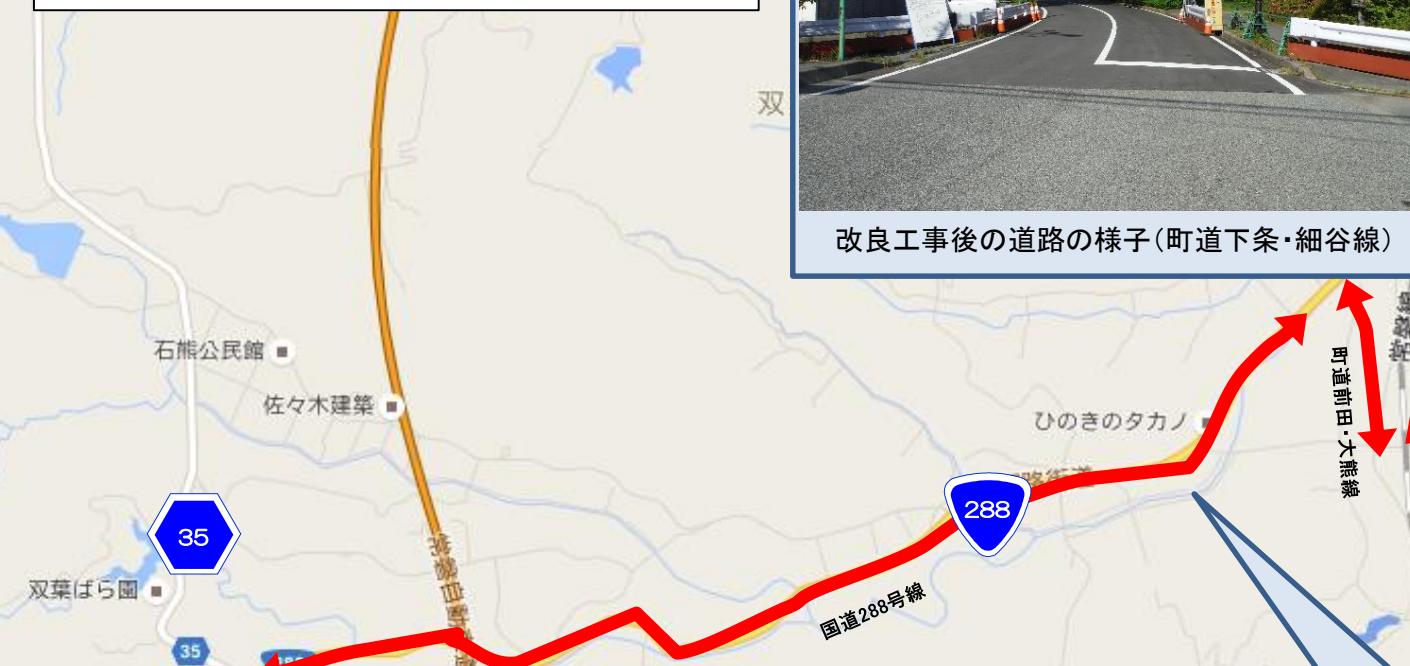
道路の舗装厚改良工事について（双葉町）

町道山田・郡山線(111号線)、町道下条・北磯坂線(337号線)、町道郡山・下道線(338号線)、
県道391号(広野小高線)、町道江又・尾浸沢線(333号線)、町道新山・郡山線(105号線)、
町道下条・細谷線(106号線)、町道久保前・前沖線(208号線)、町道長橋・谷沢町線(325号線)
町道中野・郡山線(112号線)、町道鹿島原・島線(113号線)、町道工業団地線(490号線)、
町道陳場沢・檜無線(210号線)、町道高万迫取付1号線(493号線)
町道新山・大熊線(209号線)、町道陳場沢・大森線(452号線)、
町道陳場沢・久保谷地線(347号線)、町道久保前・中浜線(104号線)
町道牛踏・西原線(329号線)、町道西原線(349号線)、農道

国道288号線、町道前田・大熊線(102号線)、町道山田・郡山線(111号線)

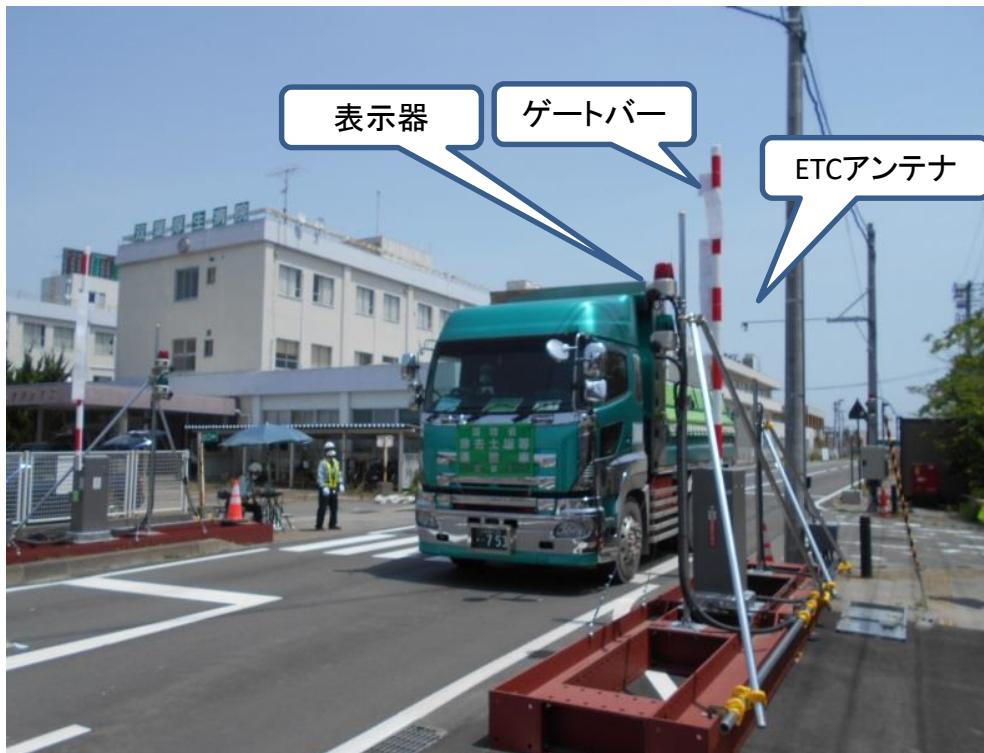
厚生病院前ゲート

- 双葉町及び大熊町の帰還困難区域における入退ゲート(環境省管理)のうち、4箇所において、本年度からETCによる入退ゲートの運用管理を開始。
- これにより、ETC設置ゲートでは、スムーズに輸送車両のゲート通過が行われている状況。
- 今後、更なる輸送車両の増加や大熊IC・(仮称)双葉ICの新設による交通の変化を見据え、**ETCゲートの処理能力の向上を含め、入退ゲートの管理をより効率的に実施する方法を検討し、実施する予定。**

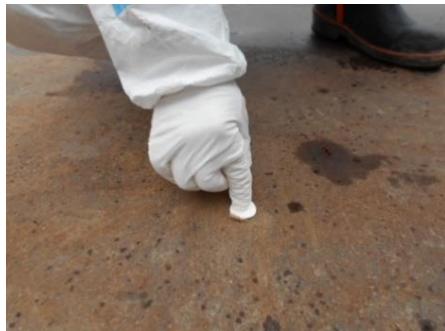
スミヤろ紙によるふき取り

ふき取り(スミヤ法)によって表面汚染を間接的に測定する(間接法)

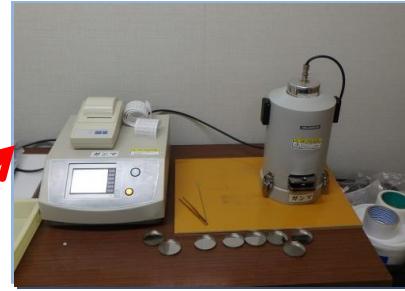
全β放射能測定装置(1期大熊工区)

- 全β放射能測定装置は測定時間を任意に設定でき、長時間測定を行っているため検出下限値が低い。
(検出下限値: 0.14Bq/cm²)
- GMサーベイメータの測定時間は時定数の3倍で測定するので検出下限値はほぼ一定となる。
(検出下限値: 0.63Bq/cm²)

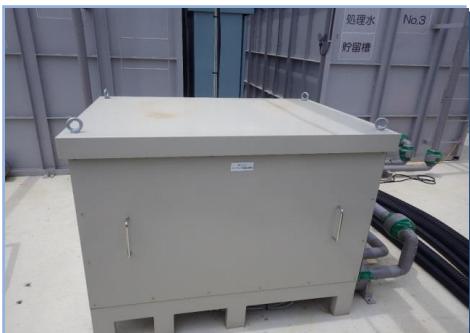
検出槽(1期大熊工区)

ガンマ線水モニタで、排水を連続的に通水して測定する

○いずれもガンマ線水モニタで、排水を検出槽に連続的に通水し、検出器(NaIシンチレーション)で測定しているが、検出槽の容量や検出部の鉛遮蔽厚が異なるため、検出下限値に多少の差が生じている。

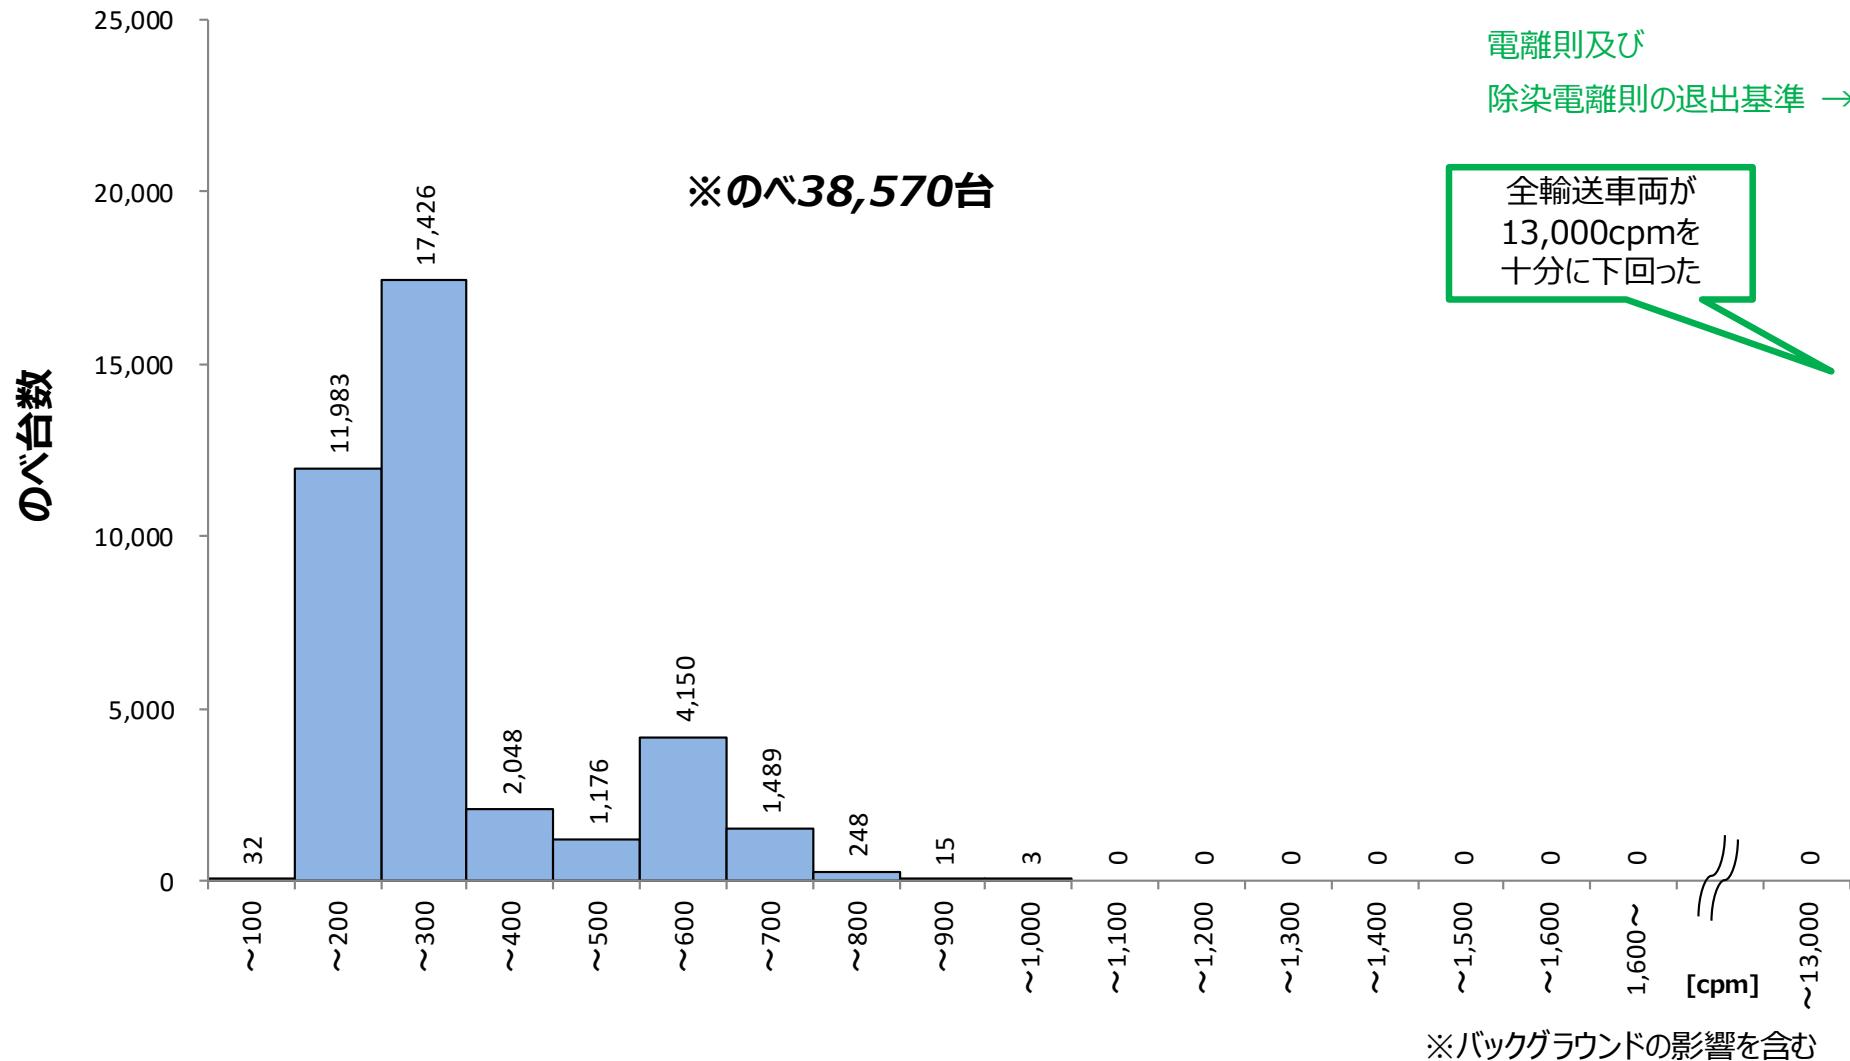
輸送車両のスクリーニング時の最大の表面汚染密度の分布(平成30年4月1日～平成30年7月8日)

- 中間貯蔵施設からの退出時に、除去土壤等を荷下ろした輸送車両の汚染検査(スクリーニング)を行い、電離則及び除染電離則に定められた基準を超えていないことを確認している。

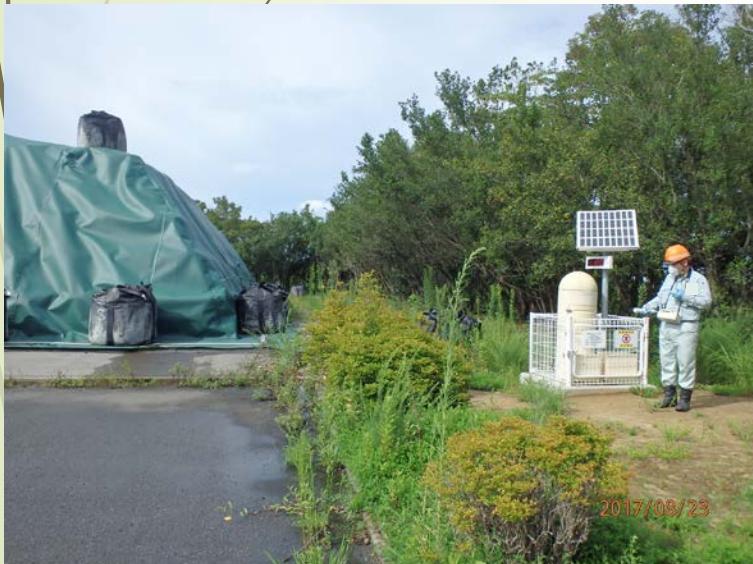
(1) 空間線量率

- ▶ 敷地境界 : 0.29 ~ 1.75 $\mu\text{Sv}/\text{h}$
- ▶ 保管場 : 0.12 ~ 4.77 $\mu\text{Sv}/\text{h}$
- ▶ 受入・分別施設 : 0.11 ~ 0.49 $\mu\text{Sv}/\text{h}$
- ▶ 土壌貯蔵施設 : 0.24 ~ 1.37 $\mu\text{Sv}/\text{h}$

*環境省の平成29年度モニタリング結果
(第10回中間貯蔵施設環境安全委員会資料から)

- 保管場 : 0.13 ~ 8.82 $\mu\text{Sv}/\text{h}$
- 受入・分別施設 : 0.11 ~ 1.11 $\mu\text{Sv}/\text{h}$
- 土壌貯蔵施設 : 0.24 ~ 2.11 $\mu\text{Sv}/\text{h}$

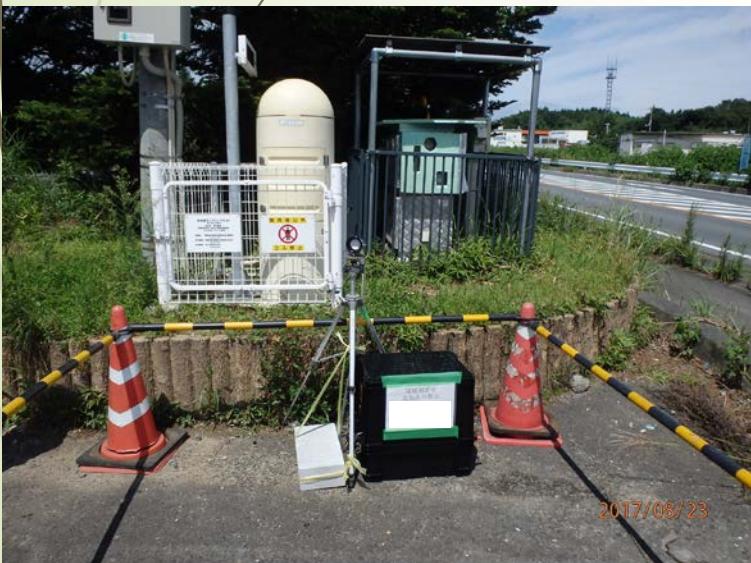
(2) 大気中の浮遊じん放射能濃度

▶ 全て不検出

〔 検出下限値：敷地境界 $5 \text{ mBq}/\text{m}^3$
 検出下限値：大熊工区・双葉工区 $2 \text{ Bq}/\text{m}^3$ 〕

不検出 ~ $3.39 \text{ mBq}/\text{m}^3$

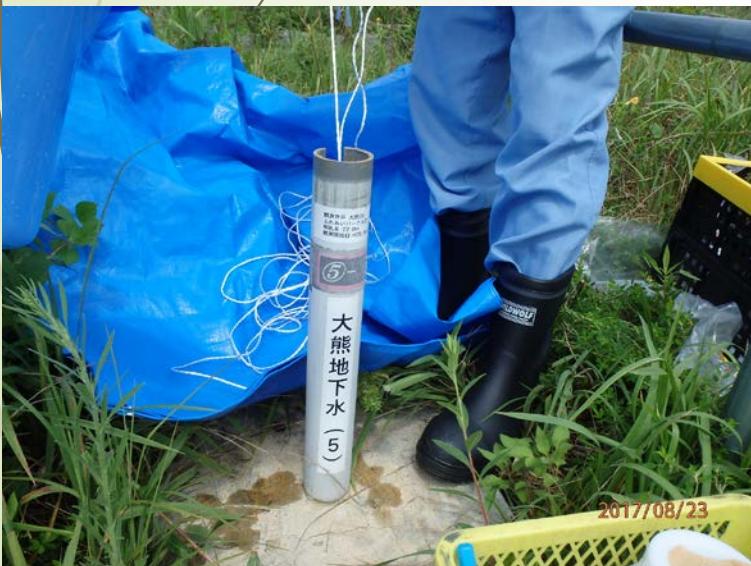
(3) 地下水中の放射能濃度

- ▶ 全て不検出（検出下限値： 1 Bq/L）

全て不検出

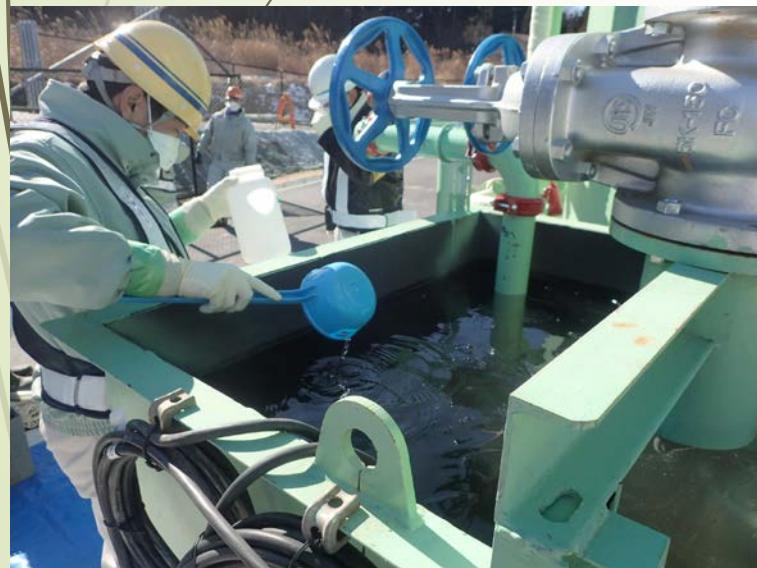
(4) 土壌貯蔵施設における放流水中の放射能濃度

- ▶ 全て不検出（検出下限値： 1 Bq/L）

全て不検出

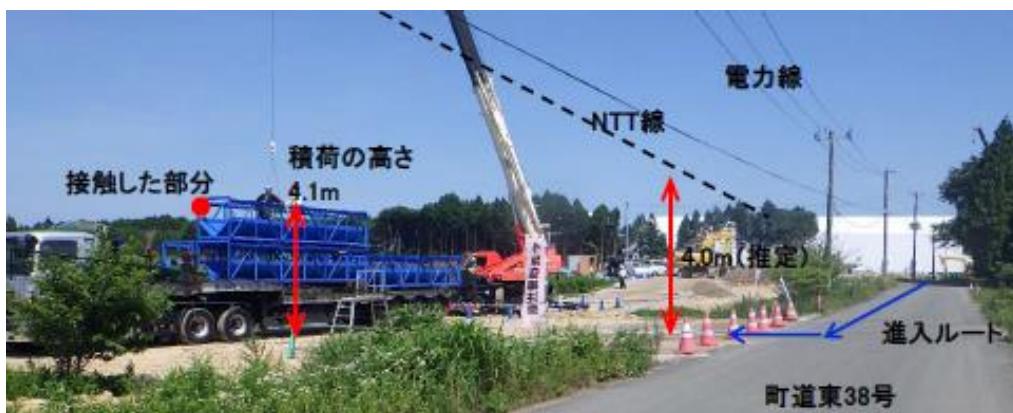
事故の発生前後の状況

トレーラーによる架空線の切断

- 大熊町の土壤貯蔵施設敷地内において、ベルトコンベア設備用の部材を38ントトレーラーで搬入作業中、敷地内を通るNTT架空線に積荷が接触し、架空線を切断した。
- 当日は、午前中から38ントトレーラー及び10トンダンプで部材を順次搬入しており、切断時は9台目だった。
- 架空線切断による民家及び大熊町通信ケーブルへの影響がないことを確認済。

- 架空線の実際の高さは4.0m程度だったが、作業責任者は、近傍地点の実測値(4.3m)と同じと認識し、トレーラー積荷高さ(4.1m)より高いと判断した。
- JVが、架空線の影響がない搬入口から入るように作業責任者に指示していたが、作業員に伝わっていなかった。
- JVは、他の作業との調整、通行禁止ルール、作業手順書への通行ルートの明記などについて確認が不十分だった。
- 搬入時、作業責任者及び作業員は敷設板や脱輪を意識し、上部への確認が疎かになっていた。
- 監督官から簡易ゲートがない旨事前に指摘していたが、設置していなかった。

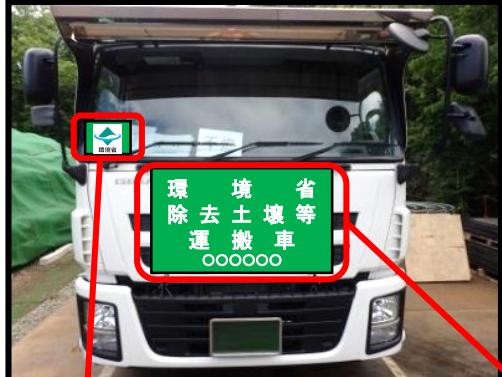
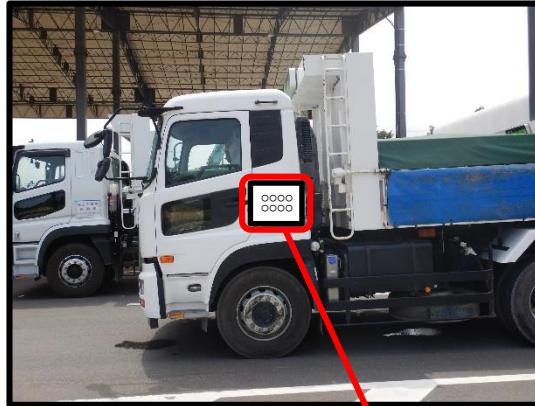
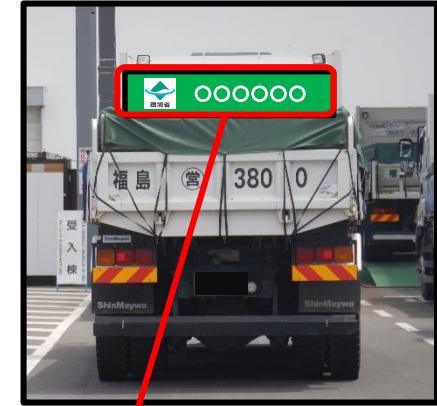
輸送車両の表示について

(現状) 輸送業務時のみ前面、後方、側面に除去土壤等を運搬中である旨表示

(今後) 輸送業務時に加え、**通勤時も**前面、後方に中間貯蔵施設関連車両であることがわかるよう表示

○ 輸送業務時のみ、前面にゼッケン、側面に掲示物を設置（従前から変更なし）

○ **輸送業務時、通勤時の両方**で前面、後方に掲示物を設置

※ 車両の外側にある掲示物は、ひも等で固定。

前面

側面

後方

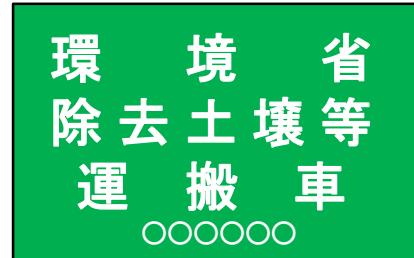
ゼッケン
(輸送業務時のみ)

A4サイズ程度（横）
視界を遮らないよう設置

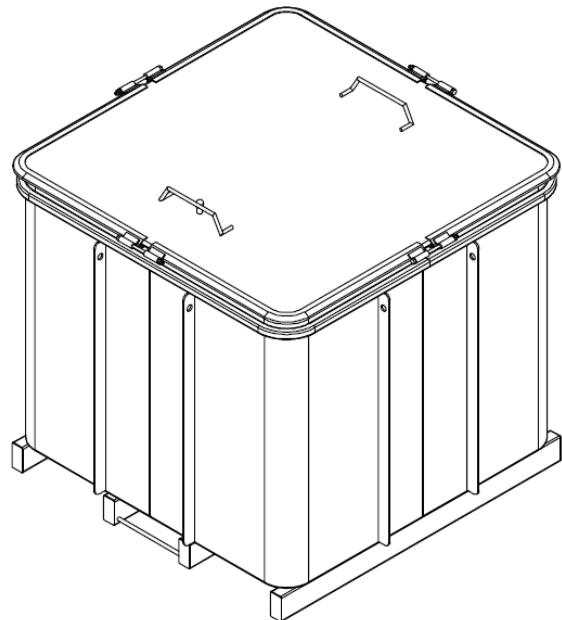
貯蔵容器:鋼製角形容器の1例
(廃棄物貯蔵施設工事発注時の参考図より作成)

項目			双葉工区	大熊工区
廃棄物貯蔵施設	貯蔵量 (施設全体貯蔵想定量)	約14,400 個	約28,800 個	
		約20個／日	約20個／日	
	貯蔵容器 種類	鋼製角形容器	鋼製角形容器	
		寸法 外寸 約1.4m（幅）×約1.4m（奥行）×約1.3m（高さ） 内寸 約1.3m（幅）×約1.3m（奥行）×約1.1m（高さ）	外寸 約1.4m（幅）×約1.4m（奥行）×約1.3m（高さ） 内寸 約1.3m（幅）×約1.3m（奥行）×約1.1m（高さ）	
	遮へい率 (適用容器厚さ)	15%程度 (2~3mm)	15%程度 (2~3mm)	
		建築構造 鉄筋コンクリート造+鉄骨造 +鉄骨鉄筋コンクリート造	鉄骨造+鉄骨鉄筋コンクリート造	
	貯蔵施設棟 延べ床面積	約13,000m ²	約21,000m ²	
		地上2階建て 1階部分：4段、2階部分：3段	地上2階建て 1階部分：4段、2階部分：4段	
		最上階天井の厚さ：30cm以上、 外壁の厚さ：30cm以上	最上階天井の厚さ：30cm以上、 外壁の厚さ：30cm以上	
	遮へい	98%	98%
