# 福島第一原子力発電所 2015年度進捗状況と放射線データ等

2016年6月1日

東京電力ホールディングス株式会社

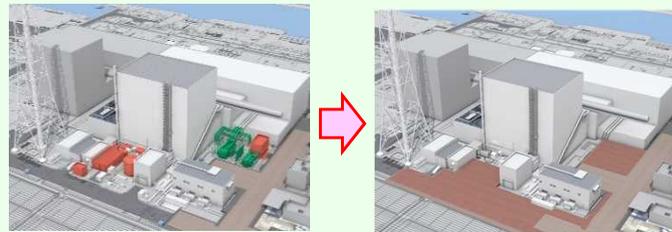
2号機周辺建屋の解体

- 2015年9月 使用済燃料の撤去に向けたガレキ撤去や除染を進めるため、周辺建屋の解体を実施。

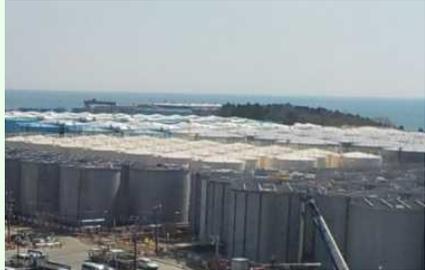
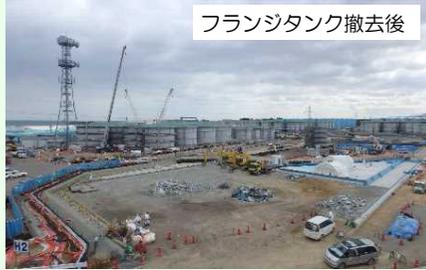
フランジタンク撤去後

### ■タンク建設・フランジタンクから溶接型タンクへのリプレースを進めています

2016年3月 1～4号機タンク総容量 約95.1万m<sup>3</sup>

1～4号機タンク総数 916基  
うちフランジタンク 210基

解体済みフランジタンク 40基  
解体中フランジタンク 56基

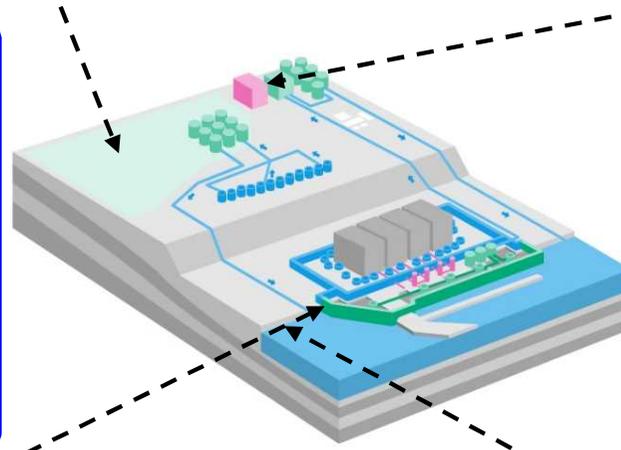
### ■2016年3月、10m盤を除く予定エリアについてフェーシング施工が完了しました

これにより、放射性物質の舞い上がりが防止され、被ばく低減するとともに地中への雨水の浸透防止により建屋への地下水流入が抑制されます

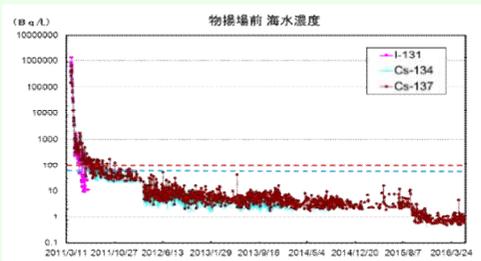
### ■サブドレンの排水を開始し、2015年10月海側遮水壁の閉合が完了しました

これにより、放射性物質を含む地下水の港湾内への流出が抑制され、港湾内海水の放射性物質濃度は低減傾向となりました

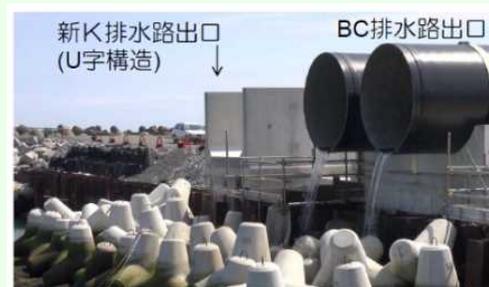
### ■2016年3月、K排水路付替工事が完了しました

これにより、発電所敷地内の雨水の排水先が 港湾外から港湾内へ 変わりました

※K排水路の溢水については、本格運用開始以降、確認されているだけで10回の堰外への排水があったが、付替工事により今後は港湾外への溢水は解消

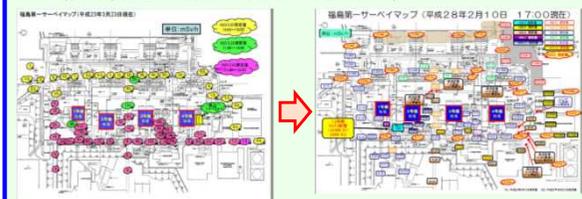
2011年3月頃の構内線量マップ 2016年2月頃の構内線量マップ

構内の放射線濃度が大幅低減

- 除染を進めた結果、一部エリアを除いて目標としていた5μSv/hを達成(除染前：最大約3mSv/h)

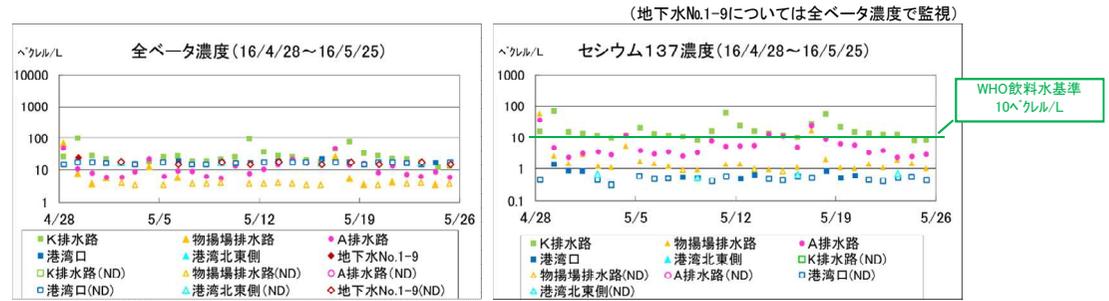
## A 水(海水、排水路、地下水等)

- ・K排水路では、降雨時に濃度上昇が見られるものの、昨年のような大きな上昇ではない状況。
- ・セシウム137は、K排水路を除き概ねWHO(世界保健機関)飲料水基準を下回った。

- 全ベータとは、ベータ線を放出する全ての放射性物質。ストロンチウム、コバルト等が代表的。セシウムも含まれる。
- (ND)は、不検出との意味で、グラフには検出下限値を記載。

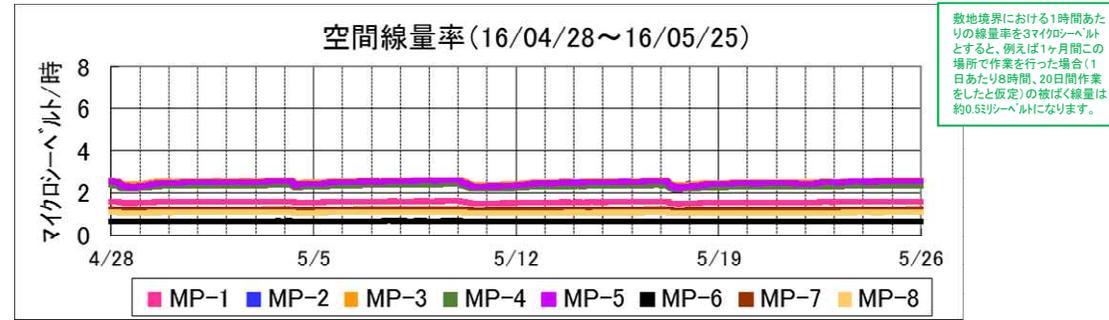
## B 空間線量率(測定場所の放射線の強さ)

- ・降雨による一時的な線量率低下が何度か見られたが、低いレベルで安定。

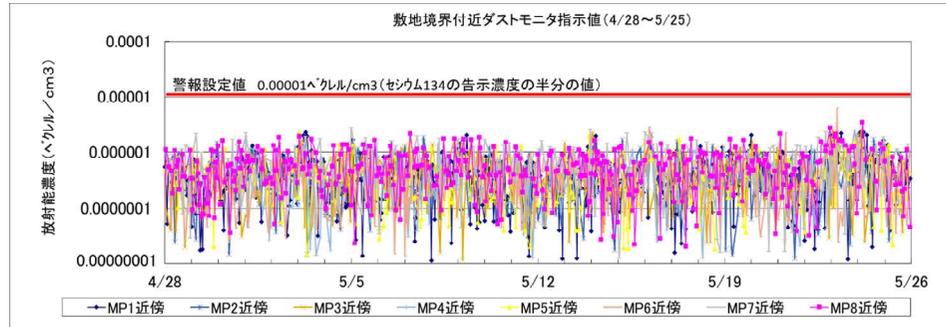
## C 空気中の放射性物質

- ・大きな上昇はなく、低濃度で安定。

- 告示濃度とは、法令に基づき国が排出を認める濃度。国内の原子力施設共通の基準。

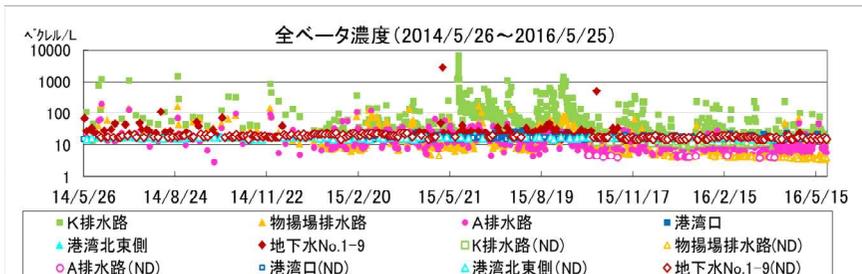
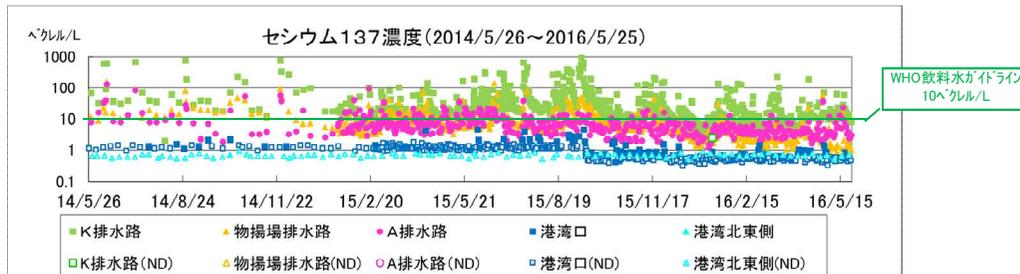
## A 水(海水、排水路、地下水等)

- ・港湾口は低水準で安定。セシウム137はWHO飲料水基準未滿。
- ・K排水路は比較的高い傾向。清掃等の対策を実施中。2016年3月28日に排水先の港湾内付替えを完了。

・K排水路、物揚場排水路、A排水路については2014年4月16日より測定を開始。

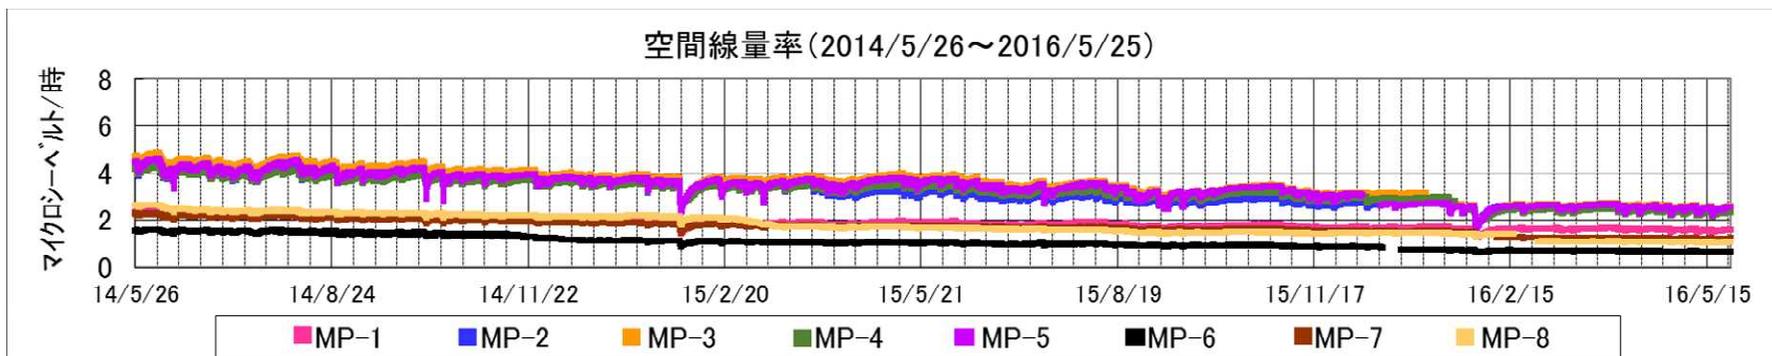
## B 空間線量率

- ・汚染水の浄化、除染、フェーシング等により、全てのモニタリングポストにおいて2013年4月の約半分まで低下。

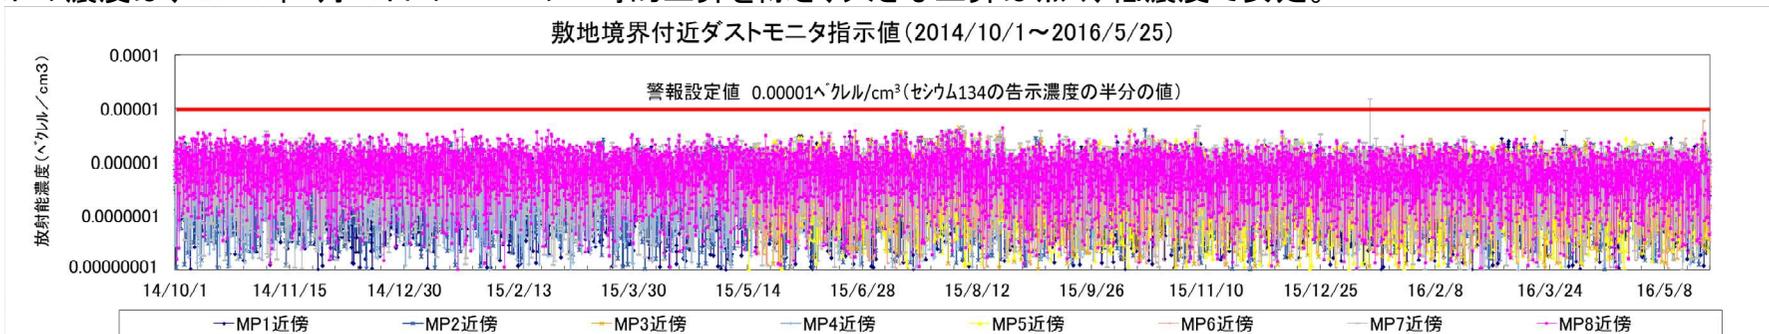
## C 空気中の放射性物質

- ・ダストの濃度は、2016年1月13日のMP-7の一時的上昇を除き、大きな上昇は無く、低濃度で安定。

・MP1、2、4、7、8近傍は2014年10月1日、MP3、5、6近傍は2015年5月14日より、測定開始。

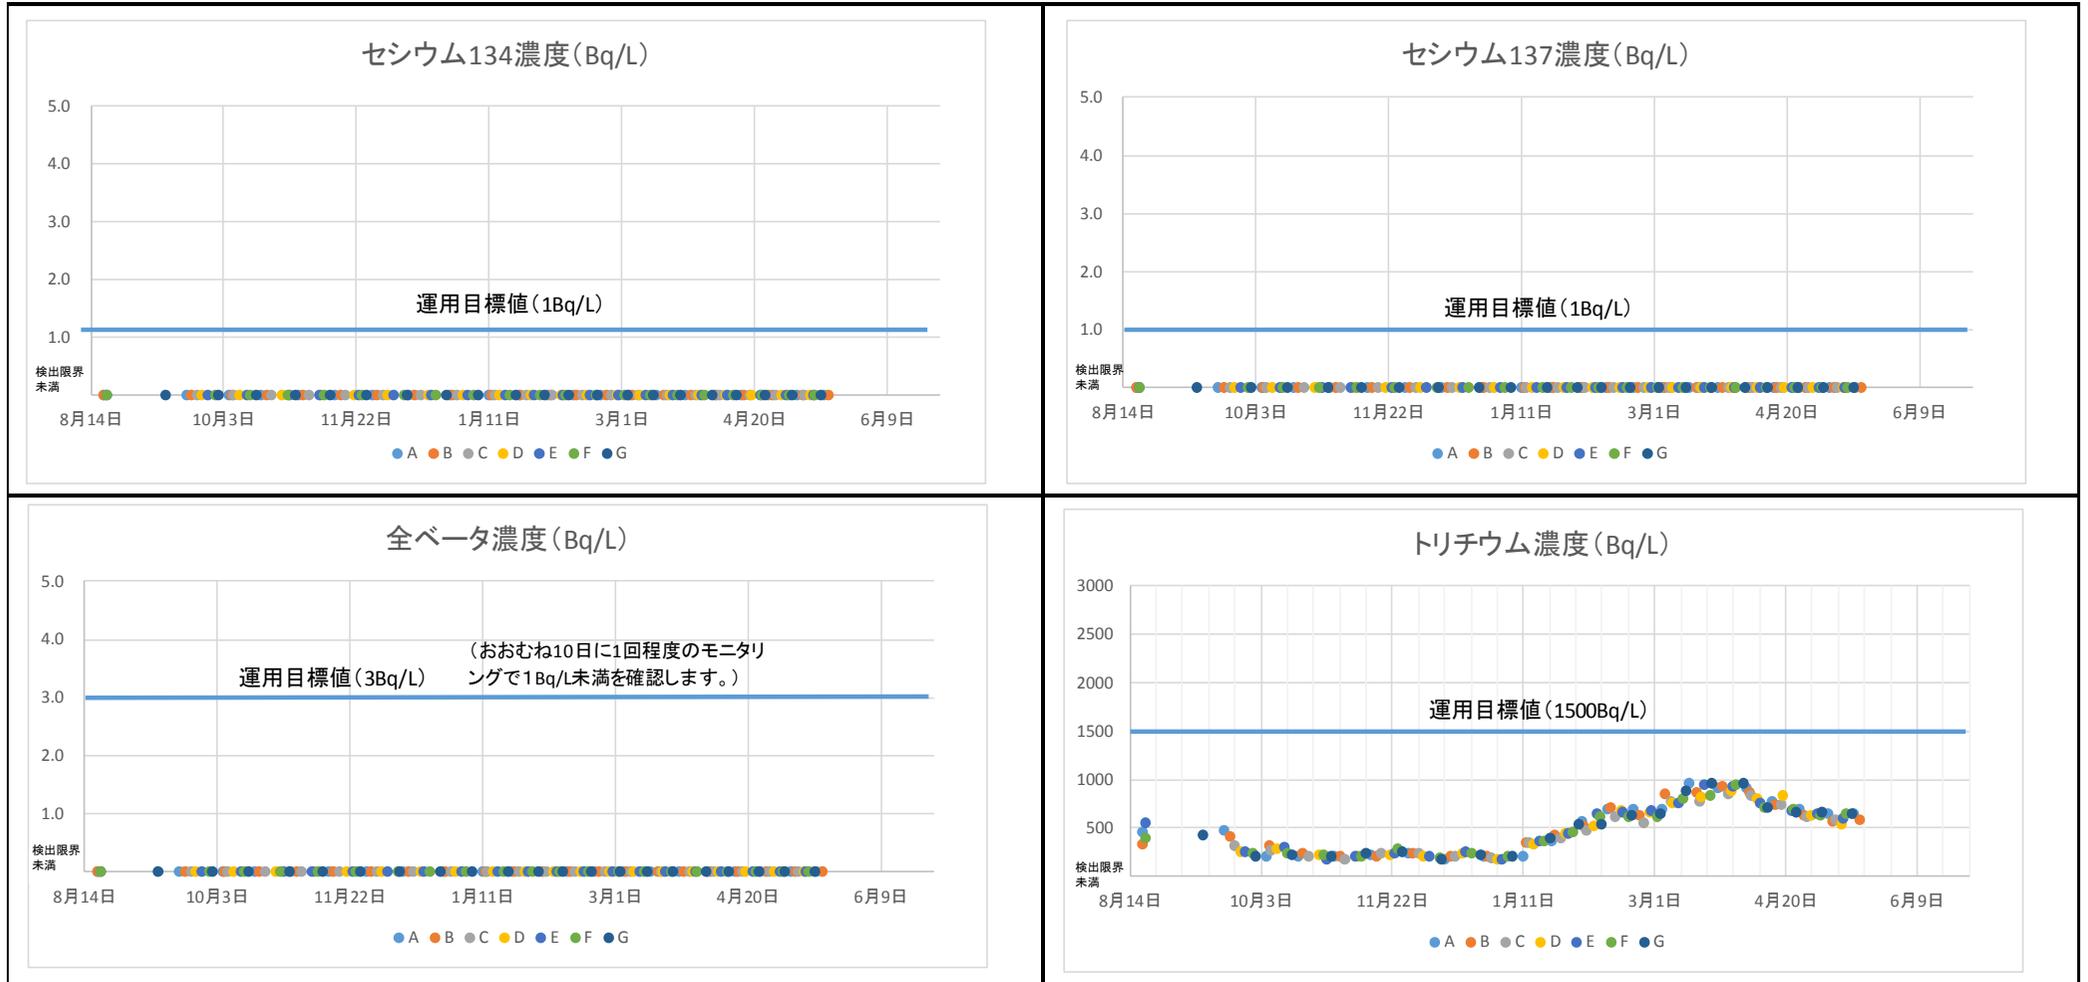
## 一時貯水タンクの分析結果（当社分析値）

- 一時貯水タンクに貯留しているサブドレン・地下水ドレンの分析結果は、いずれも運用目標値を下回っていることを確認しました。
- 同じサンプルを第三者機関にて分析を行い、運用目標値を下回っていることを確認して、2015年9月14日から2016年5月24日までに合計144回、117,163m<sup>3</sup>を排水しました。

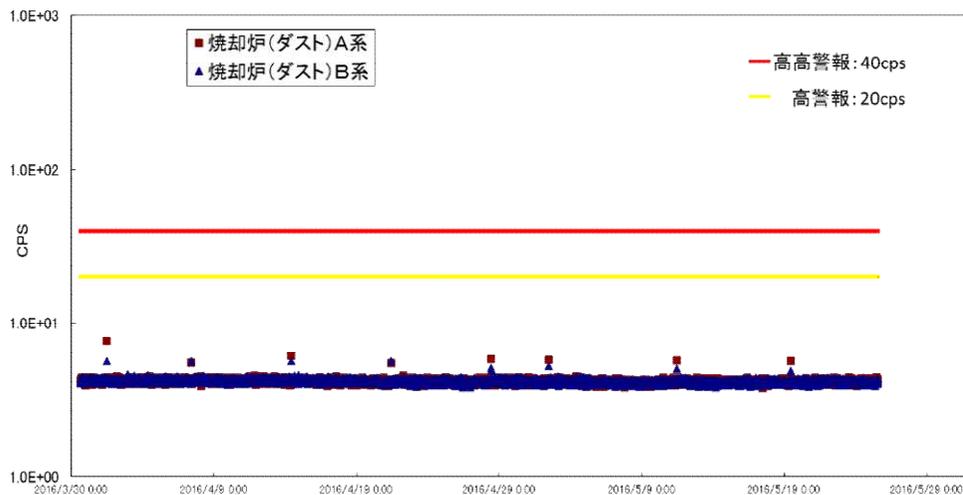
### 焼却炉建屋 ダストモニタ(カウント値)

雑固体廃棄物焼却設備は、福島第一原子力発電所で発生した装備品（カバーオール・下着類・ゴム手袋等）、工事廃材（ウエス・木・梱包材・紙等）などを焼却するための設備であり、2016年3月18日に運用を開始しました。以下の排ガス中の放射性物質のデータについて、運用開始してから約2ヶ月間、安定して推移していることを確認しました。

- ・ダストモニタ（ガス中のちりに含まれる放射能）
- ・ガスモニタ（ガスに含まれる放射能）
- ・粒子状放射性物質（主要 $\gamma$ 線放出核種）
- ・ヨウ素
- ・ストロンチウム
- ・トリチウム

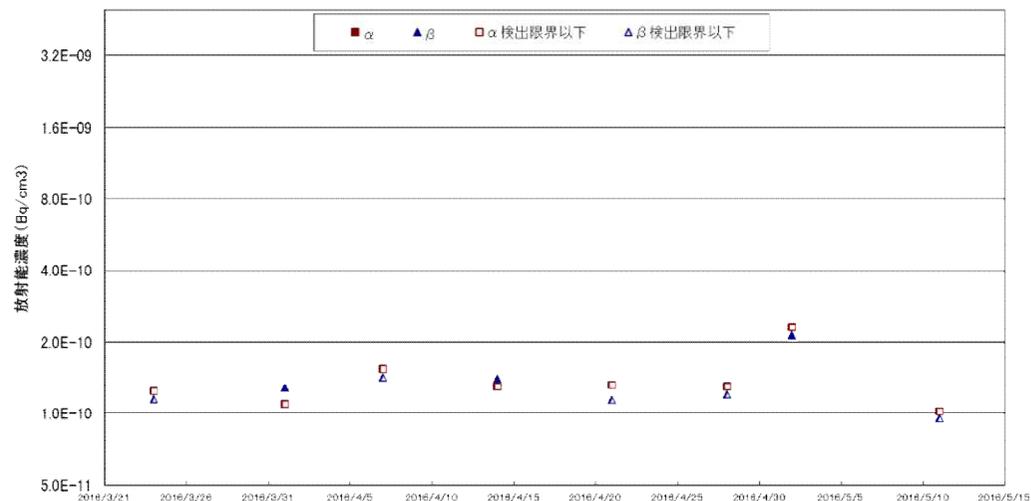
### 焼却建屋 放射能濃度測定結果( $\alpha$ $\beta$ )

※ストロンチウムおよびトリチウムは、測定回数が少ないためグラフには示していないがいずれも検出限界値未満となっている。

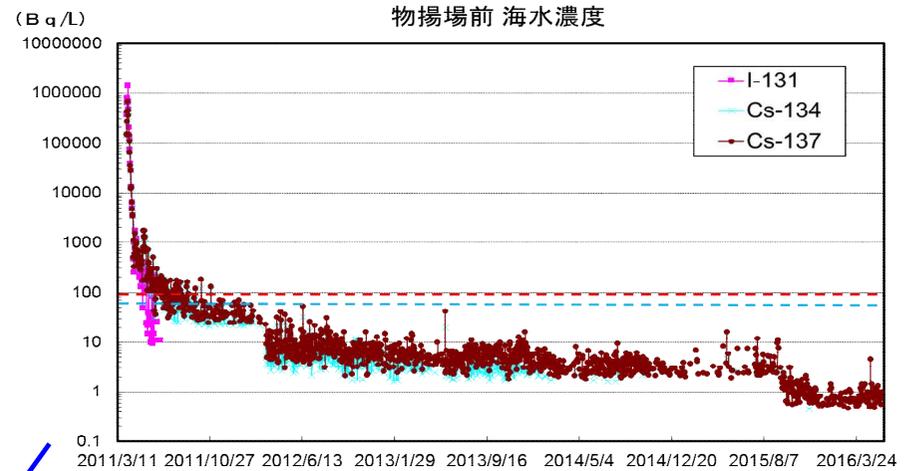
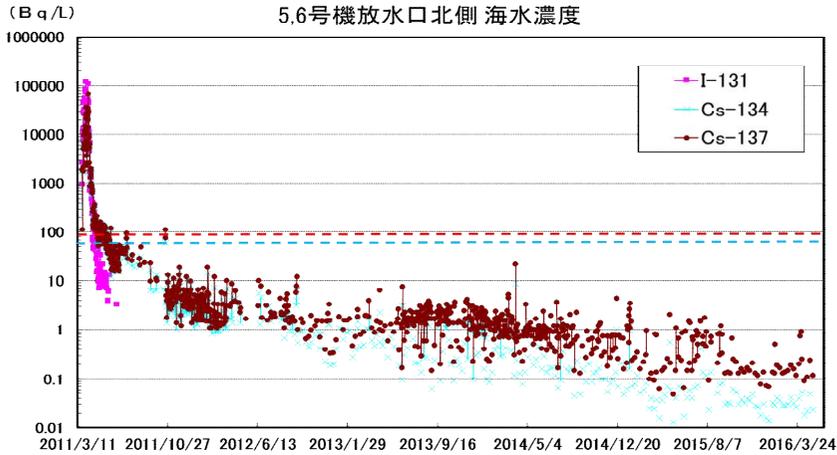
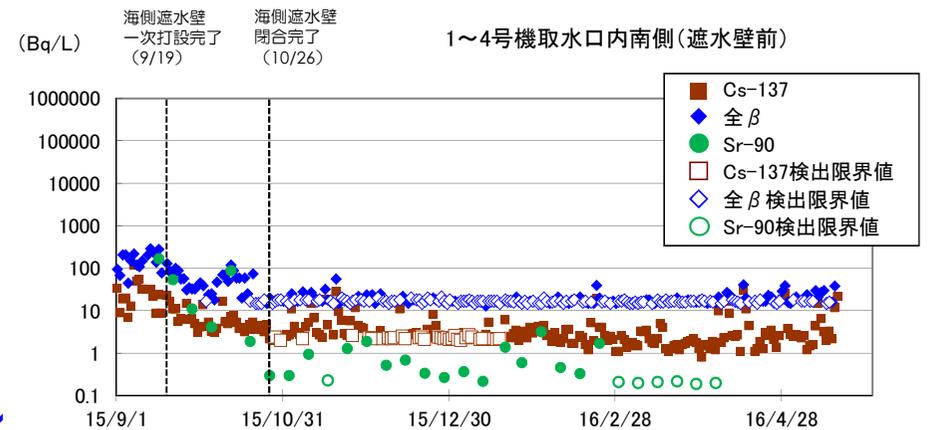
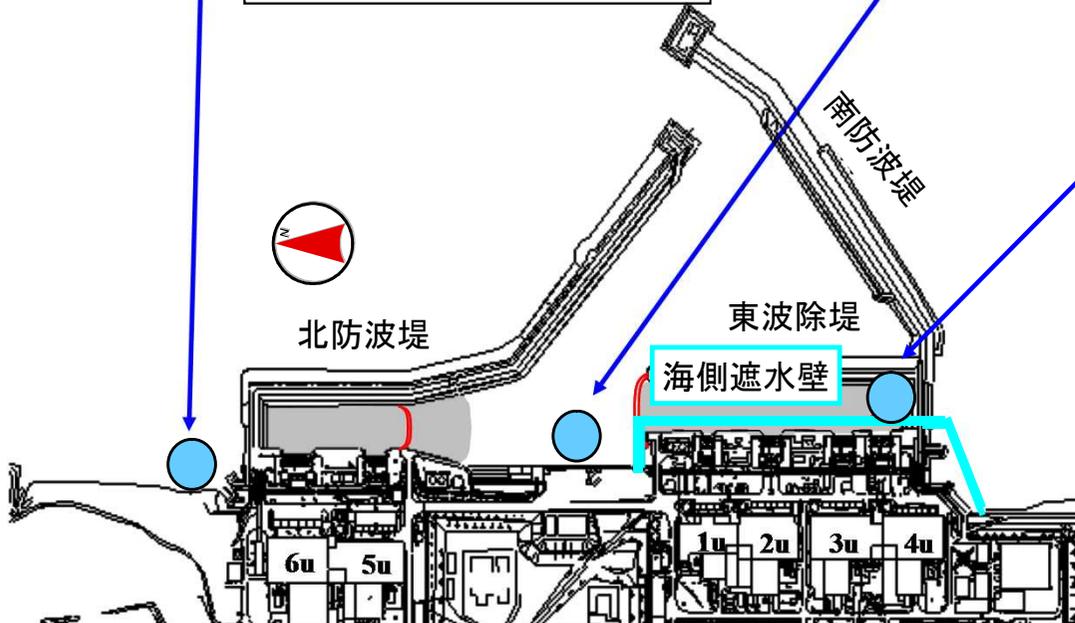
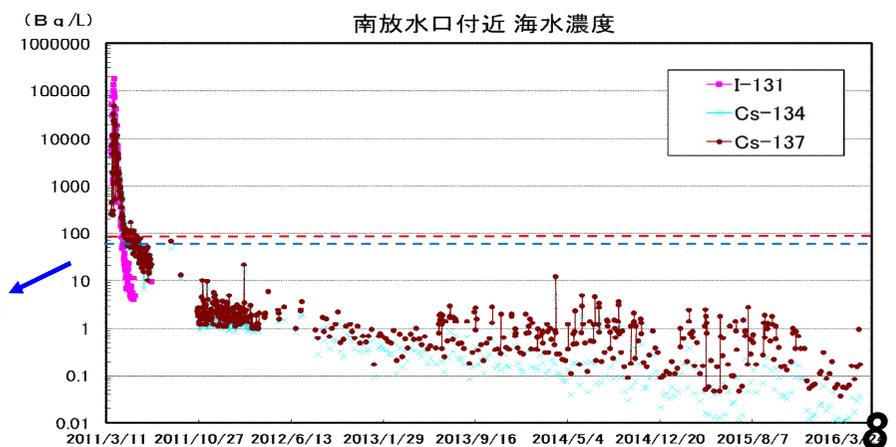
- 震災直後からは、発電所海域周辺の放射性セシウム濃度は、100万分の1程度まで低減しています。
- なお、震災前（H22年度）のCs-137の値は：0.002Bq/L以下で推移していました。

《参考》告示濃度限度  
 ・セシウム137: 90Bq/L (red dashed line)  
 ・セシウム134: 60Bq/L (blue dashed line)
