# 福島第一原子力発電所の 燃料取り出し等に向けた取組み

2016年9月5日

東京電力ホールディングス株式会社

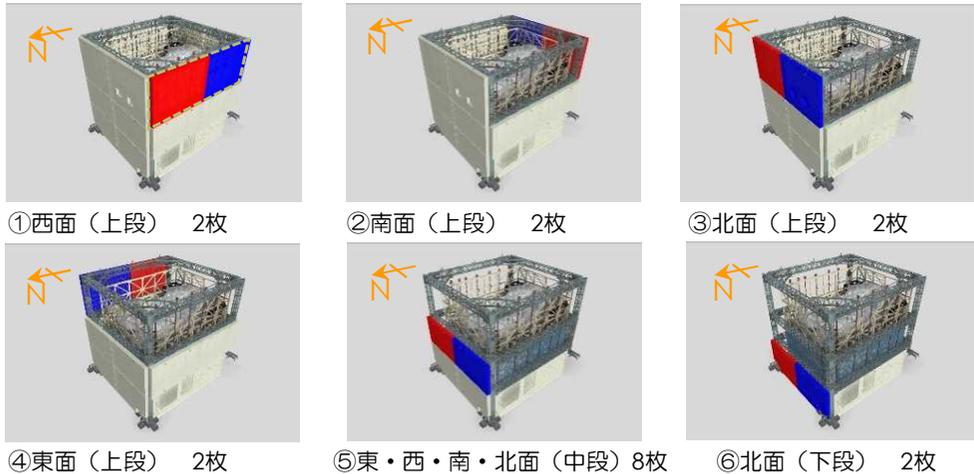
## 2 壁パネル取り外し手順

- 壁パネル取り外しは、9月中旬より開始し、1枚ずつ大型クレーンで吊上げ、解体・移動し、全18枚を約3ヶ月の期間で慎重に実施します。
- ダスト飛散リスクを低減するために、3に示す対策を実施しています。

※壁パネル：最大サイズ 23m×17m、最大重量 約20t

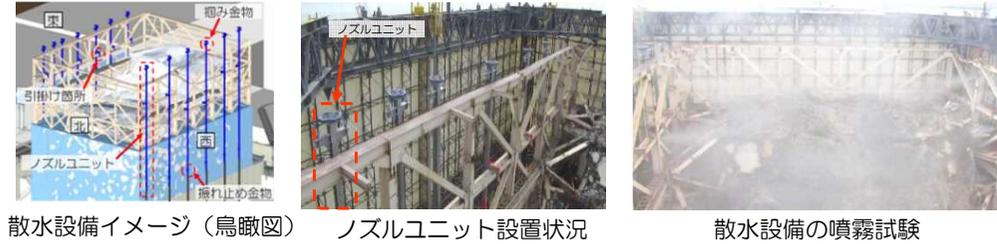
### 散水設備の設置

- 万一のダスト飛散に備え、重層的な対策のひとつとして散水設備を設置しました。
- 散水設備は13箇所(東面7箇所、西面6箇所)のノズルユニットを備え、実機による噴霧試験の結果、設計通りの散水量が確保されていることを確認しました。
- 万一のダスト濃度上昇の緊急時や、強風が予想される場合には、散水設備による散水を実施します。

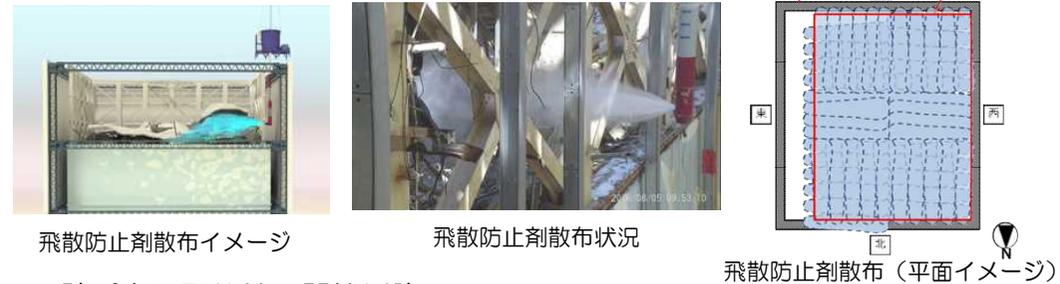
### 飛散防止剤の散布

- 崩落屋根上面からの散布に加え、崩落屋根下のガレキに対して、壁パネル取り外し前に側面からの飛散防止剤散布を実施しています。およそ3週間をかけ、散布範囲が重なるような位置で、崩落屋根下の空間に隈なく飛散防止剤が行きわたるよう念入りに散布しています。
- 飛散防止剤は、平均風速25m/秒、瞬間風速50m/秒の強風下であっても飛散抑制効果を発揮することを確認済みです。

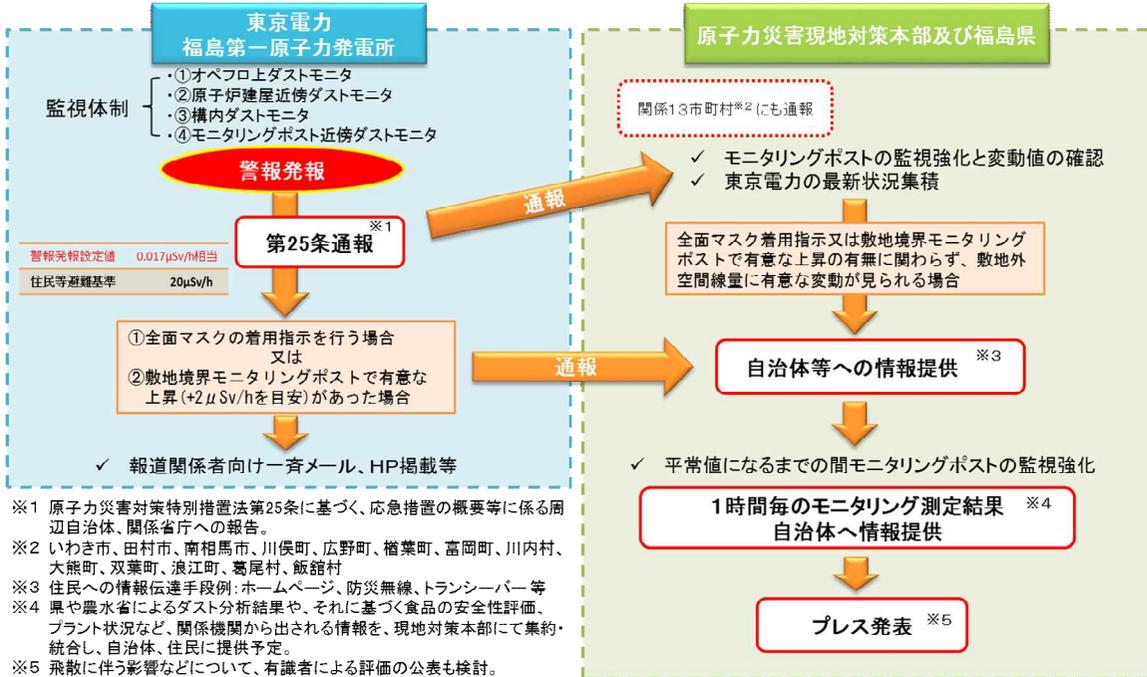
## 1号機建屋カバー解体作業時の情報提供体制

- 建屋カバー解体作業等においてダストが飛散する事態が発生した場合、国の原子力災害現地対策本部を基点として速やかに県や各市町村等に対して情報提供を行います。
- また、日々の計測データや分析結果を当社ウェブサイトでお知らせしております。

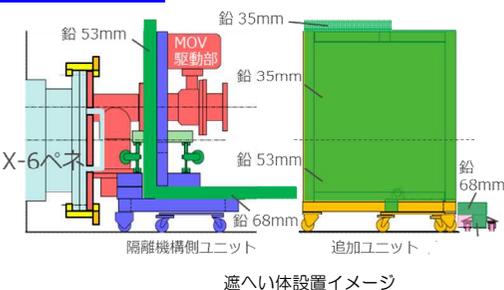
遮へい体設置イメージ

- 調査用ロボットの投入口となるX-6ペネ周辺の線量率が高いため、除染を実施してきましたが、目標とする線量率(20mSv/h)には至りませんでした。
- そこで、遮へい体の開発を進めてきましたが、今般、これまでの除染の効果と遮へい体設置の組み合わせにより、線量目標を達成できる見込みが得られました。今後、遮へい体の製作や操作の習熟訓練を実施します。

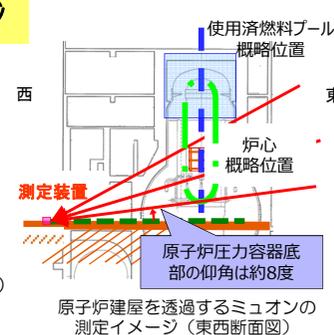
原子炉建屋を透過するミュオンの測定イメージ (東西断面図)

- 2016年3月～7月にかけて、ミュオンによる原子炉格納容器内の撮影を実施しました。(①)
- 得られたデータを評価した結果、原子炉圧力容器底部に燃料デブリと思われる高密度の物質が存在していることが確認されました。(②)
- さらに定量的な評価の結果、燃料デブリの大部分が原子炉圧力容器底部に存在していることが推定されました。(③)
- 今回得られた情報や、今後のロボットによる格納容器内部調査によって取得した情報を一つ一つ積み上げて、燃料デブリ取り出しに向けた取り組みをさらに進めてまいります。

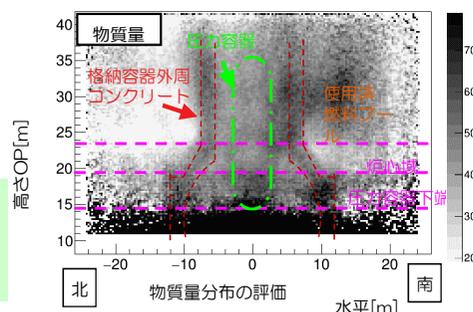
### ② 測定結果

圧力容器底部に燃料デブリと思われる高密度物質の影を確認

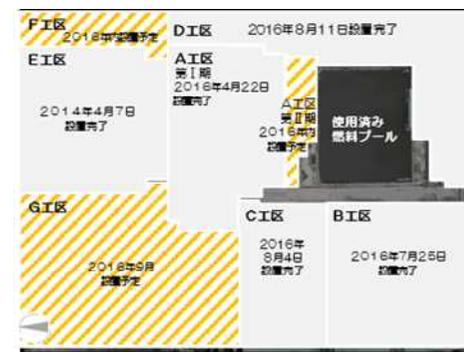
- 燃料取り出し用カバー設置、燃料取扱設備設置工事は、できる限り無人重機による施工・作業を目指すものの、一部は有人作業となります。
- このため、除染及び遮へい体設置により、有人作業が実施可能なレベルまでオペレーティングフロアの線量低減を図る作業を進めています。
- 現在は右の図の各工区への遮へい体設置を行っており、9月末に線量測定を行って効果を確認する予定です。

原子炉建屋真上からみた遮へい体設置状況

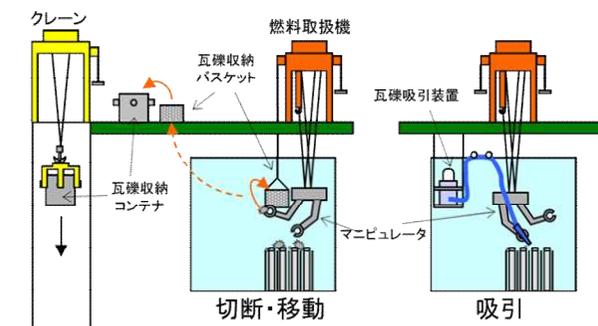
- 使用済燃料プール内では、クレーン車を使用した大型ガレキの撤去は完了していますが、現状、小ガレキ（クレーン車で取り切れなかったガレキ）があります。燃料取り出し用カバー・燃料取扱設備を設置した後、使用済燃料の取り出しの支障となる小ガレキを除去し、燃料を取り出します。

使用済燃料プール内のガレキの除去方法のイメージ

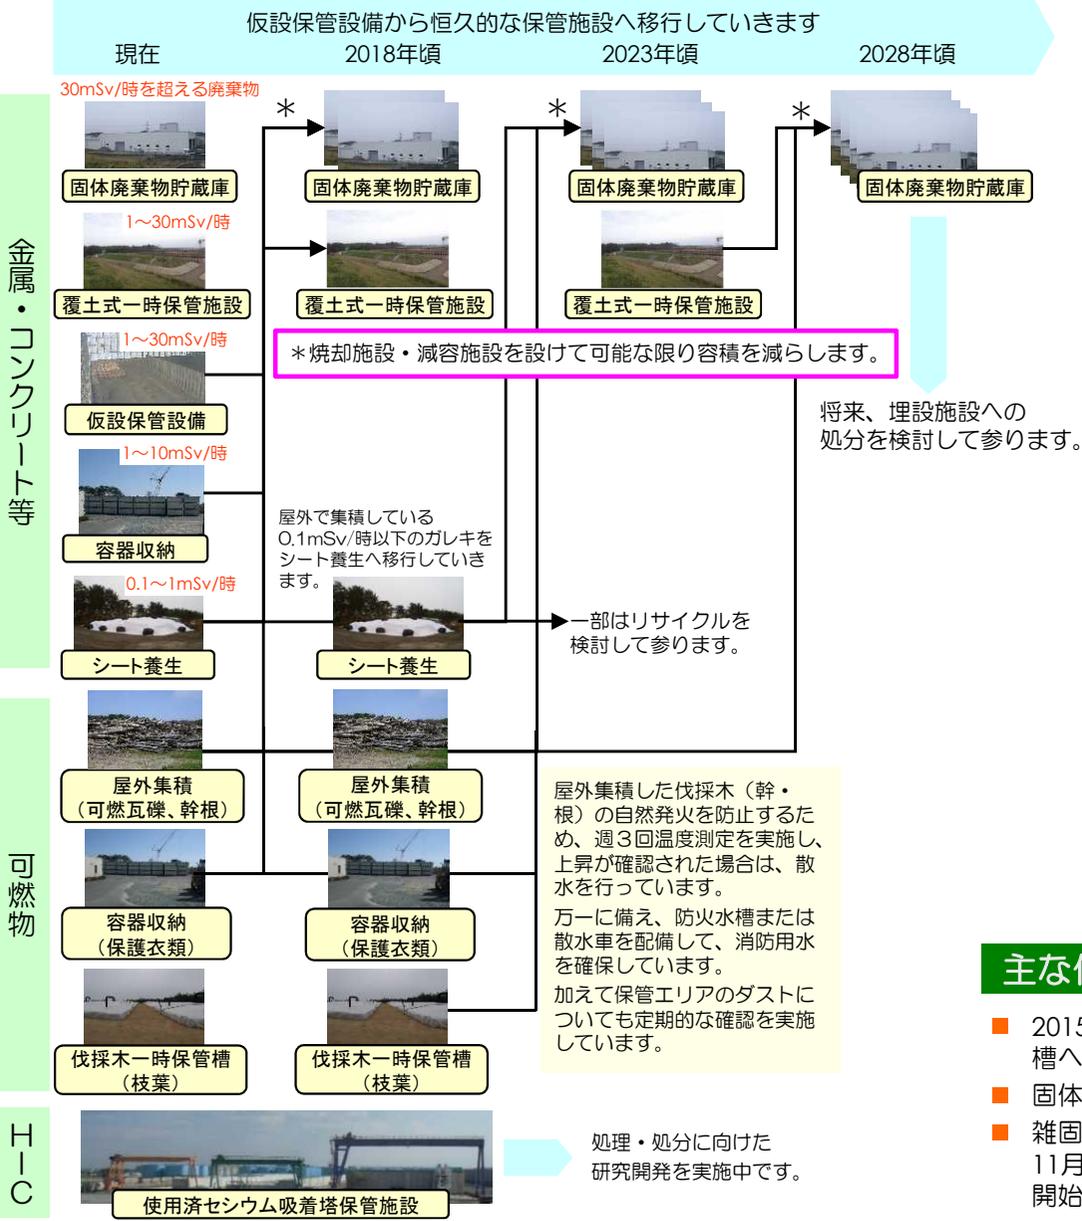
## 現在～今後の保管イメージ

- 現在、工事の進捗により発生するガレキ等については、その線量に応じて分別し、保管を行っています。
- 廃棄物を確実に保管していくために、当面10年程度の固体廃棄物の発生量予測を踏まえた「保管管理計画」を策定し、2016年3月31日に公表しました。
- この方針に基づく廃棄物関連設備および施設の新・増設の計画について、福島県・双葉町・大熊町へ事前了解願を提出しました。

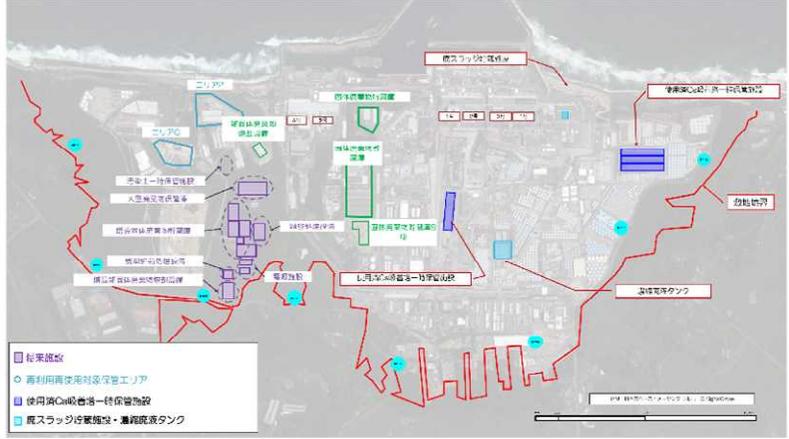
- 「瓦礫等」については、より一層のリスク低減をめざし、可能な限り減容したうえで、建屋内保管へ移行し、固体廃棄物貯蔵庫外の一時保管エリアを2028年度を目途に解消していく方針です。

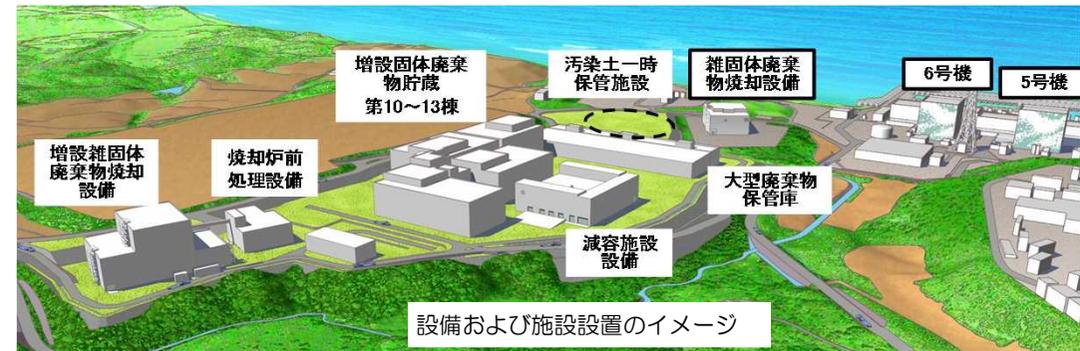
- 事故後に発生した瓦礫等や、汚染水処理により発生した水処理二次廃棄物の保管をより適正に行うため、下記の様な設備や施設の新設・増設を計画しています。
