福島第一原子力
発電所廃炉作業
取組みに関する
ご報告

2019. 09. 06

福島第一原子力発電所廃炉作業の概要

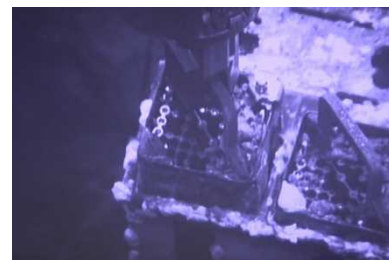
使用済燃料プールからの
燃料集合体引き抜き状況

2019年4月15日から燃料取り出しを開始しました。8月31日現在、28体の取り出しを完了しており、今後も安全を最優先に作業を進めてまいります。

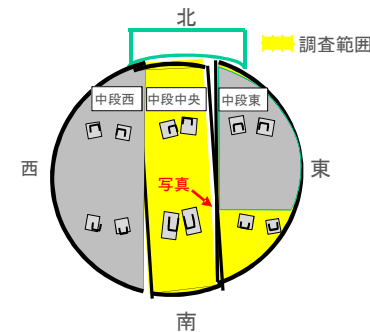
カメラ調査結果

調査の結果、上段プラグと中段プラグの位置関係やプラグが傾斜していること、また、中段プラグの中央付近の空間線量率が高い傾向を確認しました。

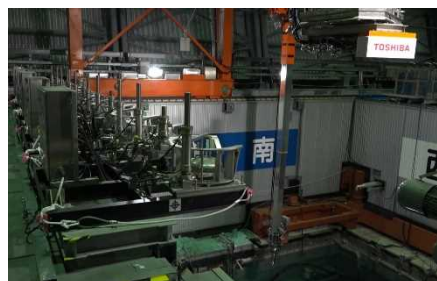
オペレーティングフロアの様子

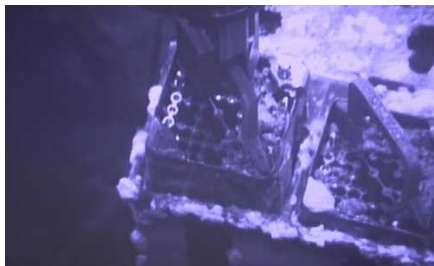
燃料取り出しの様子

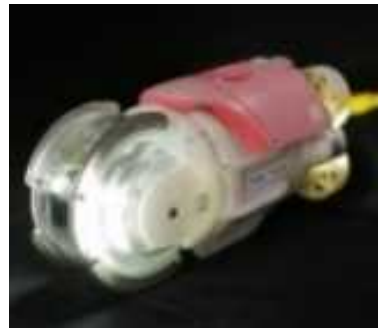
3号機調査装置※

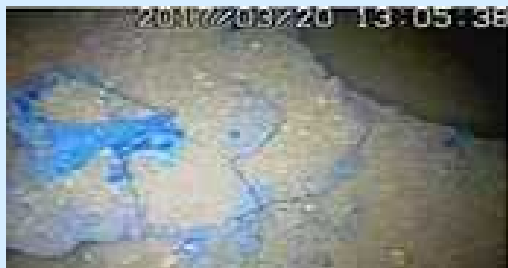
- ▶ ペDESTAL※外側は大きな損傷はみられないことを確認。また、底部、配管等には堆積物を確認しました。

ペDESTAL外側の状況

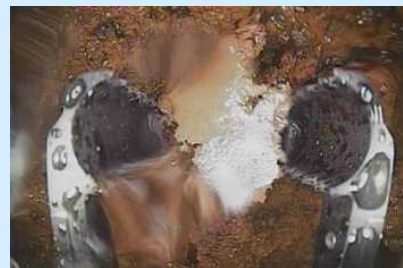
ペDESTAL内堆積物の把持状況

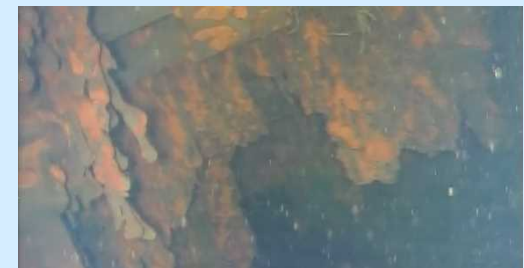
- ▶ ペDESTAL内底部複数箇所に堆積物を確認。ペDESTAL内に制御棒ガイドチューブ等圧力容器内部にある構造物と推定される落下物を確認。さらに水面の揺らぎ状況から圧力容器の底部に複数の開口があると推定しました。また、ペDESTAL内壁面に大きな損傷は確認されませんでした。

ペDESTAL内側の状況

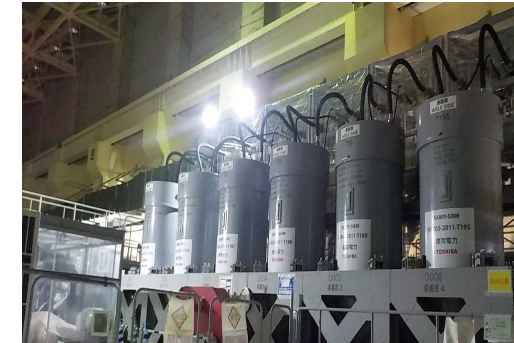
第三セシウム吸着装置 ろ過フィルタ及び吸着塔

2018年12月4日、3つめのセシウム吸着装置（汚染水からセシウムおよびストロンチウム等を処理する装置）サリー2の使用前検査を完了し、規制庁より終了証を2019年1月28日に受領しました。新規吸着材の確認運転・評価を実施し、性能向上の見込みが得られたことから、7月12日より運用を開始しました。8月22日時点で、累積9,620m³の滞留水を処理しました。これにより、滞留水処理および建屋滞留水の浄化がいっそう加速し、建屋貯留リスクのさらなる早期低減が実現可能になりました。（第三セシウム吸着設備の処理量は600m³/日）

- ▶ 2018年12月4日、3つめのセシウム吸着装置 (汚染水からセシウムおよびストロンチウム等処理する装置) サリー-2の使用前検査を完了しました。2019年1月28日に検査終了証を受領し、新規吸着材の確認運転・評価を実施後、7月12日より運用を開始しました。8月22日時点で、累積9,620m³の滞留水を処理しました。

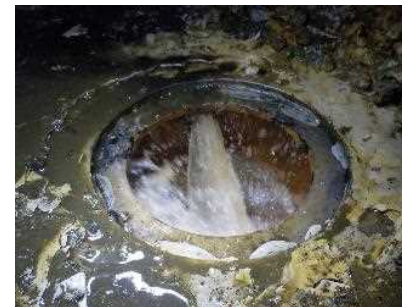
流入が確認された床ファンネル

流入箇所の絞り込みのための調査を進めたところ、5月23日に床ファンネル※内部の側面からの流入があることが判明。さらにファンネル近傍のコア抜き※を行うと、流入孔に繋がるビニルホースを確認しました。止水対策として、発泡型ウレタン液の注入による止水工事を2019年8月30日に実施しました。

- ※ サイトバンカ建屋：震災前に使用済の制御棒などの放射性固体廃棄物を一時的に貯蔵・保管していた建屋（4号機南側に位置）
- ※ 床ファンネル：排水配管に接続している排水を集めるろう斗
- ※ コア抜き：建屋の壁・床等に穴を開けること

- ▶ サイトバンカ建屋※への地下水の流入量が2018年11月中旬から増加傾向を示し、約40m³/日まで増加していることを確認しました。その後調査を行い、流入箇所を特定し、止水工事を行いました。

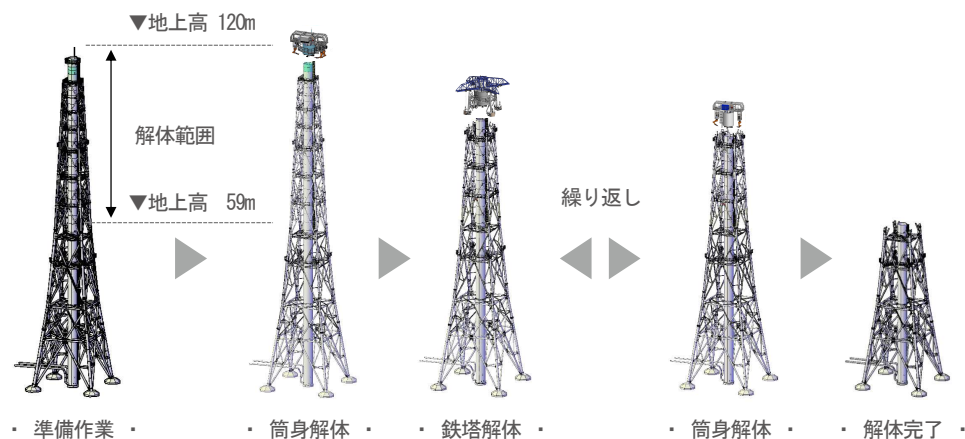
1・2号機排気筒は、耐震基準を満たしていますが、損傷・破断箇所があることを踏まえ、リスクをより低減するという観点から、排気筒上部を解体し、耐震上の裕度を確保する計画を立てています。

解体作業は、作業員の被ばく低減を重視し、遠隔操作が可能な筒身解体装置と鉄塔解体装置を使用し、作業を無人化して行います。

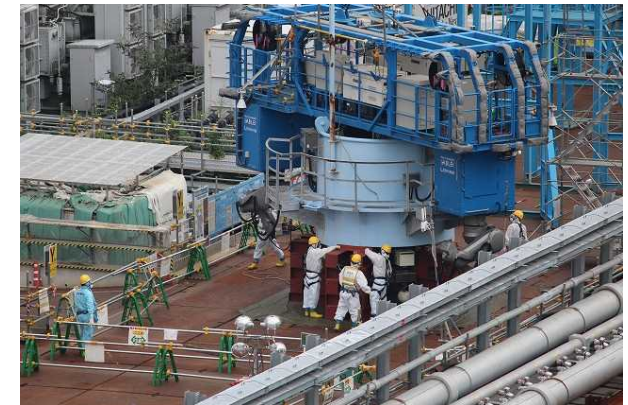
排気筒頂部ブロック着座状況

2019年8月1日から行っていた排気筒解体作業については、8月30日から解体作業を再開し、9月1日に切断できた頂部ブロックの地上への吊りおろしを完了しました。
