# 基礎調査結果の公表

様式-1(急)  
土砂災害警戒区域・土砂災害特別警戒区域  
位置図

自然現象の種類	急傾斜地の崩壊
箇所番号	0376-1
箇所名	畑中-1
所在地	福島県田村市滝根町菅谷字畑中

様式-2(急)  
土砂災害警戒区域・土砂災害特別警戒区域  
区域図(その1)

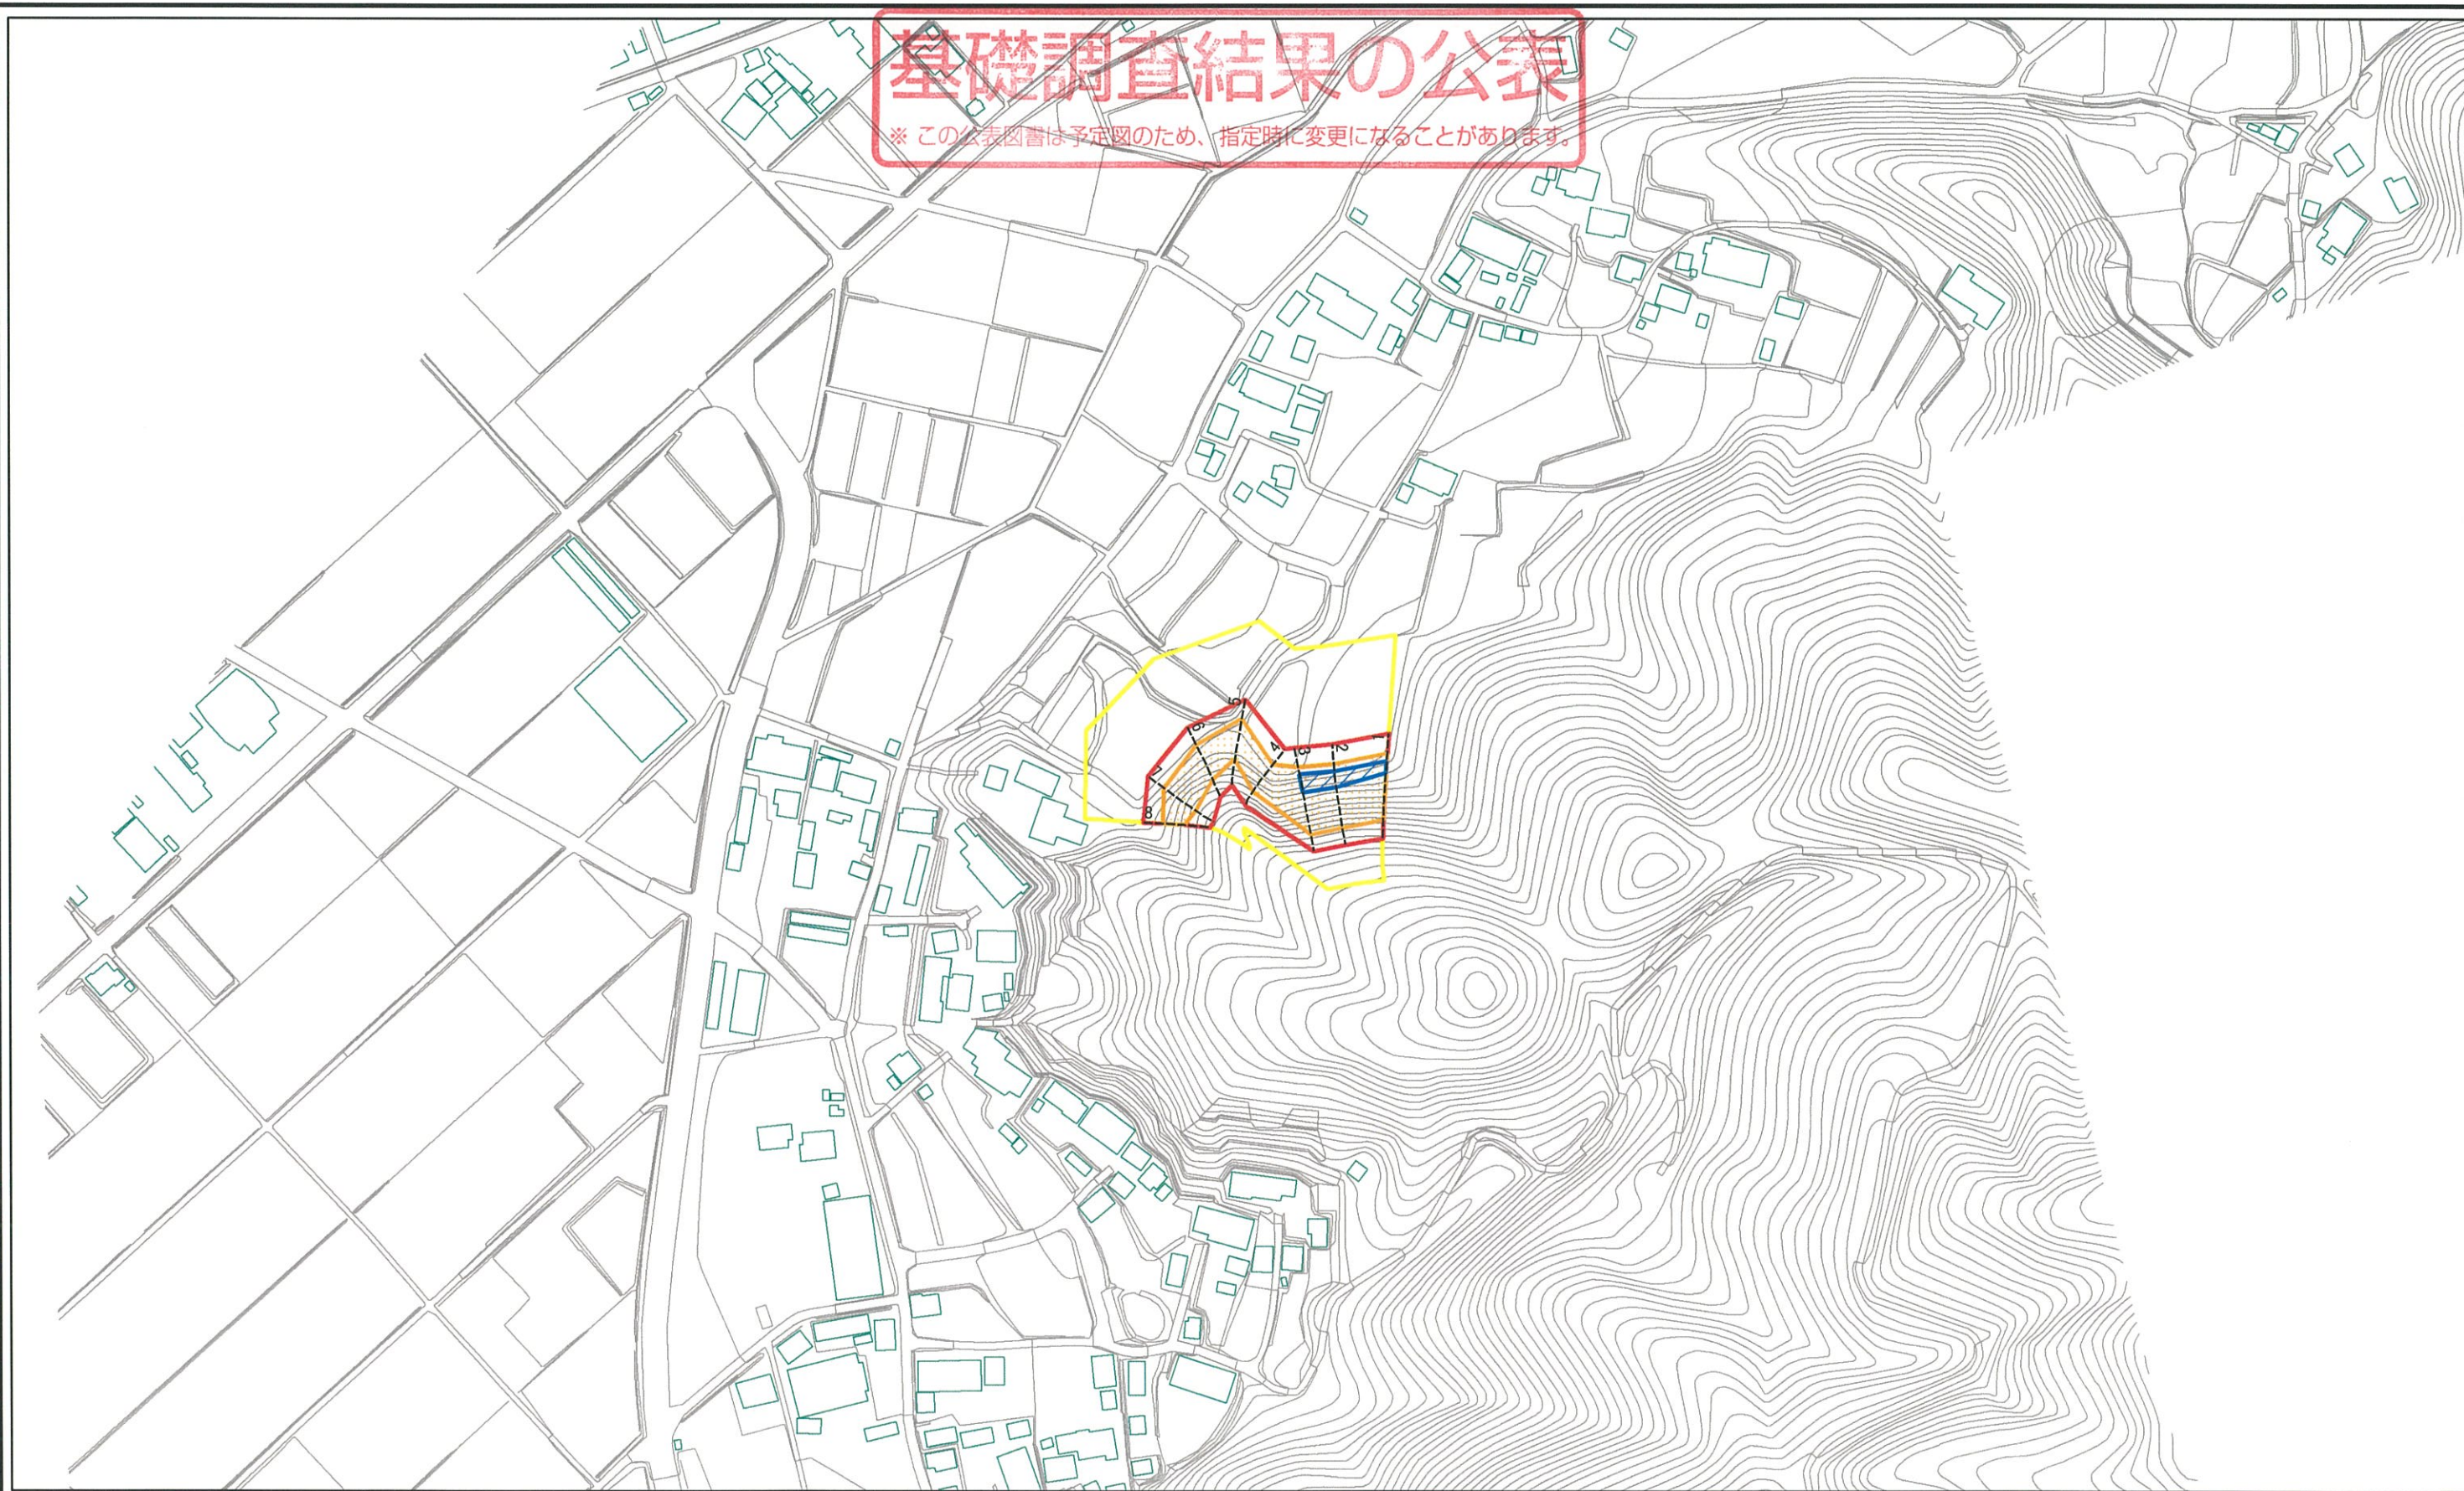
土砂災害警戒区域 (土砂災害防止法施行令第二条の基準に該当する区域)	
土砂災害特別警戒区域 (土砂災害防止法施行令第三条の基準に該当する区域)	
斜面の崩壊による土石等の衝撃力が100KN/m <sup>2</sup> を超える区域	
斜面の崩壊による土石等の堆積の高さが3mを超える区域	
上記以外の区域
