資料 1 - 4

福島第一原子力発電所敷地内の 線量低減の進捗状況について

2016年4月28日

東京電力ホールディングス株式会社

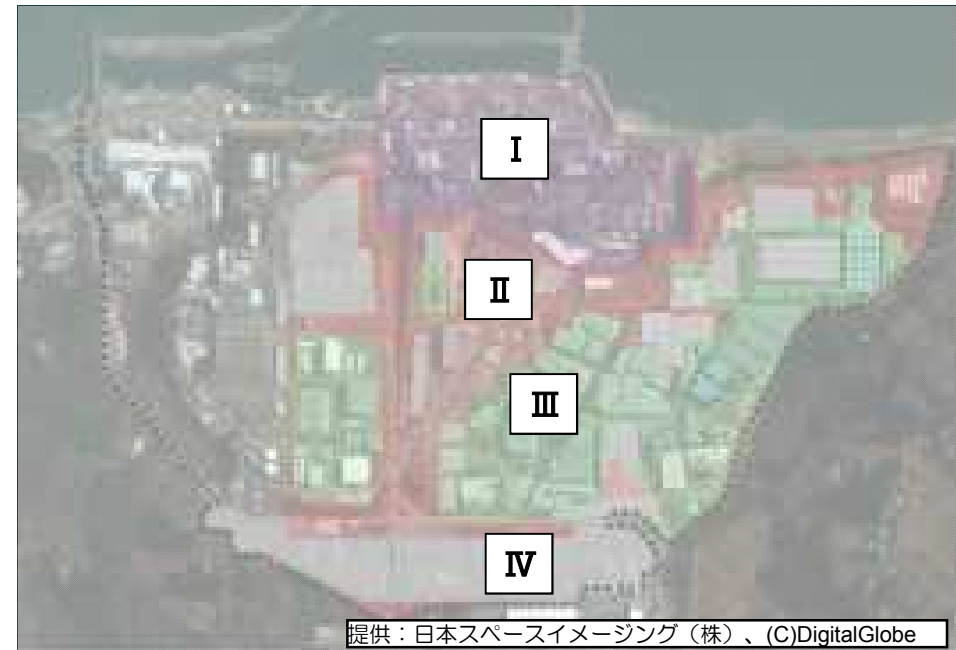
- 提供：日本スペースイメージング（株）、(C)DigitalGlobe
- エリアⅠ 1～4号機周辺で特に線量当量率が高いエリア
 - エリアⅡ 植栽や林が残るエリア
 - エリアⅢ 設備設置または今後設置が予定されているエリア
 - エリアⅣ 道路・駐車場等で既に舗装されているエリア
 - ■ 敷地内線量低減に係る実施方針範囲

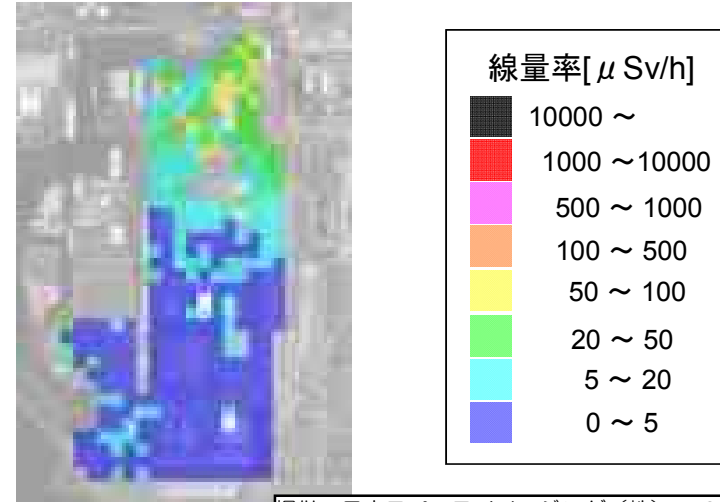
■胸元高さの線量分布

免震重要棟・多核種除去装置周辺は、胸元高さで55 $\mu\text{Sv/h}$ から11 $\mu\text{Sv/h}$ まで低減した。当該エリアは、1～4号機からの影響を受けており、除染の効果を確認するために地表面（コリメート）の結果を用いて評価したところ、1.9 $\mu\text{Sv/h}$ まで低減していることを確認した。

胸元高さ	地表面 (コリメート)
作業前	55 (2015.2)	43 (2015.2)
↓		
表土除去・路盤・舗装後	11 (2016.3)	1.9 (2016.3)

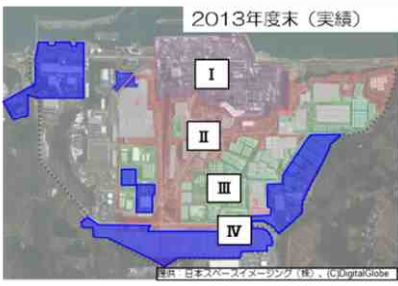
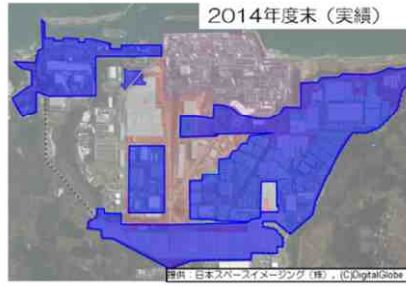
■ : 目標線量率 (5 μSv/h) を確認したエリア
(胸元または地表面で確認)

達成率 [2015年度末目標に対する面積比]

約 40 %

約 77 %

約 100 %

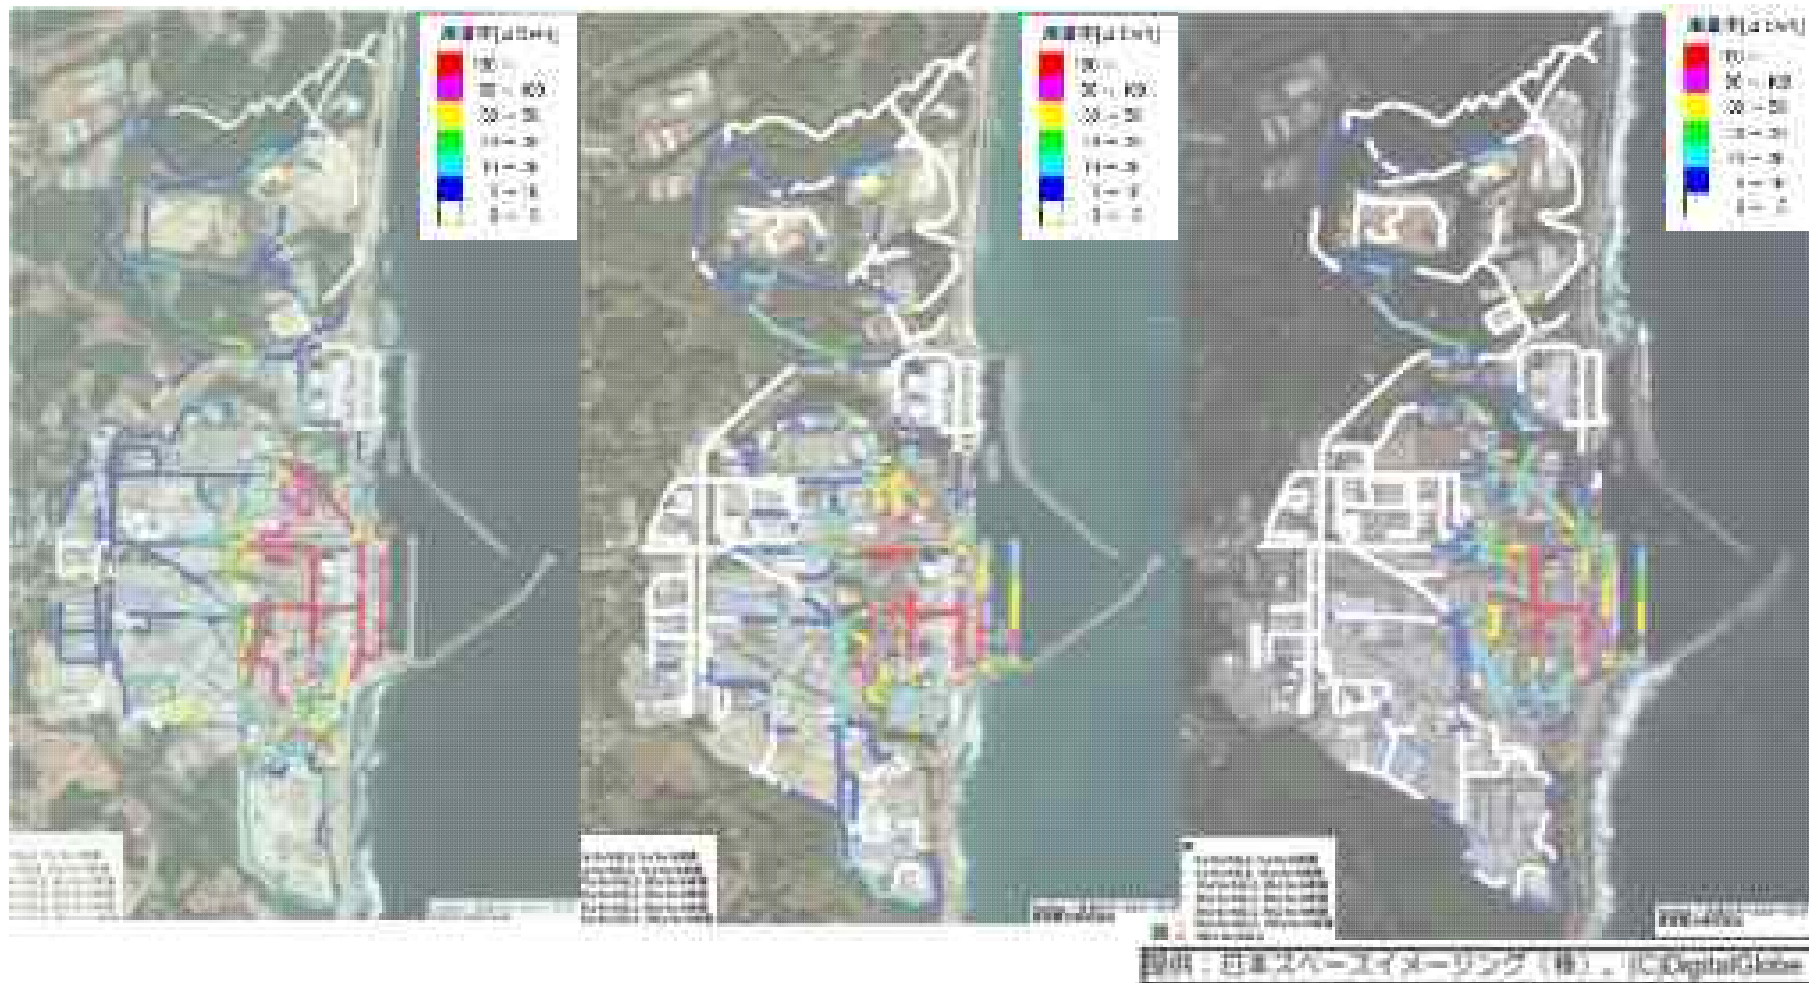
【参考③】福島第一原子力発電所構内主要道路の線量状況 — 構内道路の走行サーベイ結果 —

構内主要道路の線量率分布は、年々、低線量側にシフトしている。

2014年2月

2015年2月

2016年2月
