# 基礎調査結果の公表

様式-1 (急)  
土砂災害警戒区域・土砂災害特別警戒区域 位置図

自然現象の種類	急傾斜地の崩壊
箇所番号	1552
箇所名	下広窪 A
所在地	福島県南会津郡南会津町針生字上広窪

様式-2(急) 土砂災害警戒区域・土砂災害特別警戒区域 区域図(その1)	土砂災害警戒区域 (土砂災害防止法施行令第二条の基準に該当する区域)		土 縮尺 1:2,500	自然現象 の種類	急傾斜地の崩壊	箇所番号	1552
	土砂災害特別警戒区域 (斜面の崩壊による土石等の衝撃力が100kN/m <sup>2</sup> を超える区域)			公示番号	公表年月日	箇所名	下広窪A
	土砂災害防止法施行令第三条の基準に該当する区域			告示年月日	平成29年9月20日	所在地	福島県南会津郡南会津町 針生字上広窪
	上記以外の区域

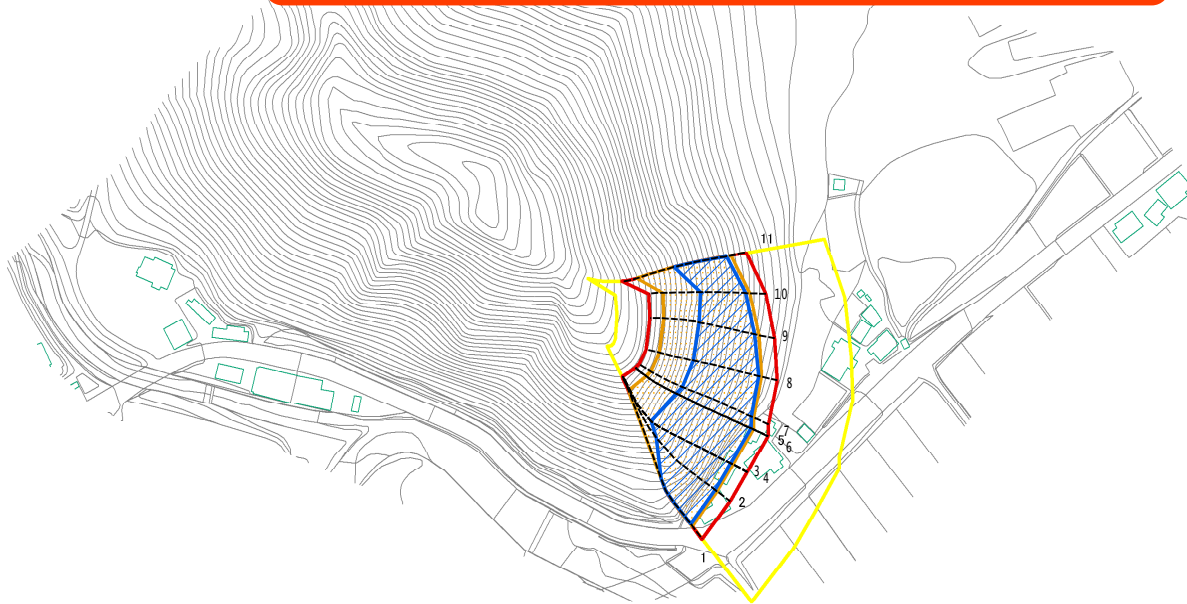
図中の数字は横断測線番号を示す
