逢瀬川改修進捗状況 荒井郡山線改良進捗状況

平成31年3月末現在 **事業進捗率** 河川 **77%**
道路 **64%**

一級河川 逢瀬川 郡山市若葉町地内

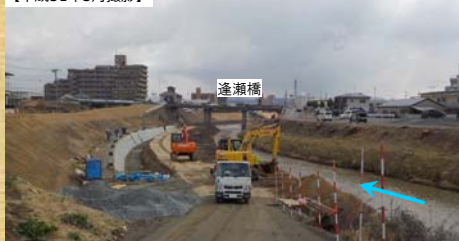
【平成31年3月撮影】

【逢瀬橋～大窪橋間施工状況】

逢瀬橋から咲田橋間の左岸では築堤護岸工事を実施しています。
大窪橋から咲田橋間の右岸では護岸工事を実施しています。

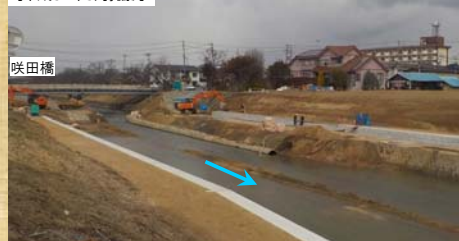
【平成31年3月撮影】

【大窪橋～咲田橋間施工状況】

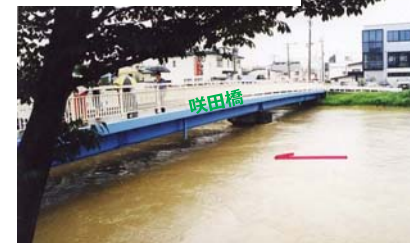
【平成10年8月出水状況】

市街地において河川の断面積が狭小であるため昭和61年8月の台風、平成10年8月、平成23年9月の集中豪雨で浸水被害が発生しています。本事業により河川の断面積を広げ浸水被害を解消し、また、河川改修に伴う大窪橋の架け替えと合わせ、うねめ通りまでの区間の道路改良を実施し、道路の混雑を緩和します。合わせて美しい都市景観の形成に寄与します。
