## 老朽化した橋梁を補修しました！

本工事は、老朽化した橋梁を補強・補修し、地震に対しての被害を防止することを目的としています。

### 【工事概要】

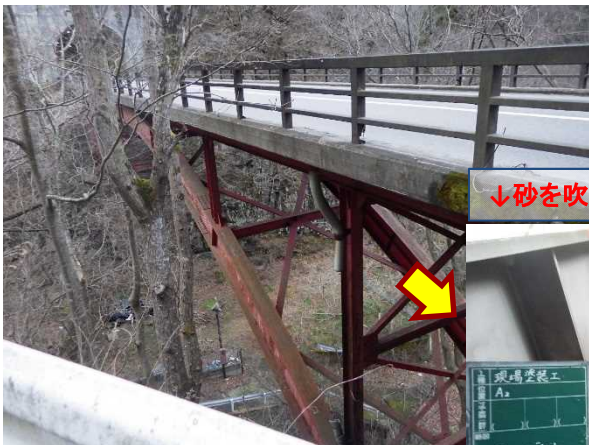
#### 施工前

平成28年2月上旬

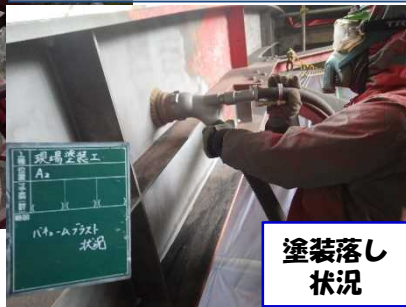
塗装落し  
状況

↓砂を吹き付けて塗装を落とします

既存の塗装を全て剥がし、新たに色を塗り替えました。今までの塗装より錆に強く、橋梁が長持ちします。

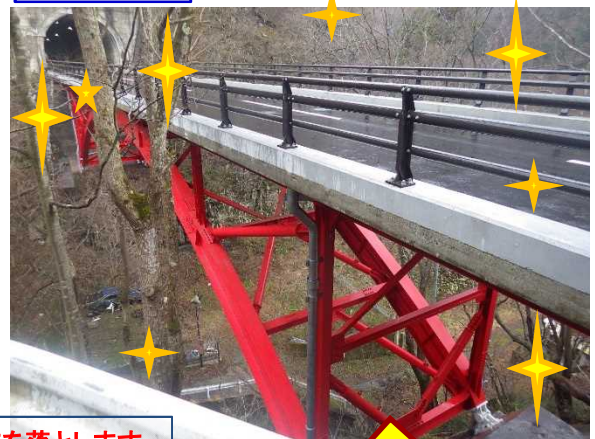
#### 施工完了

平成28年12月下旬

また、アーチ構造にブレースを設置することで、地震が発生した際に耐えられる構造にすることで更なる長寿命化を図りました。
