# 基礎調査結果の公表

自然現象の種類	急傾斜地の崩壊
箇所番号	2128
箇所名	入屋敷B
所在地	福島県いわき市小川町西小川字入屋敷

様式-2(急) 土砂災害警戒区域・土砂災害特別警戒区域 区域図(その1)	土砂災害防止法施行令第二条の基準に該当する区域		N 縮尺 1:2,500	自然現象の種類	急傾斜地の崩壊	箇所番号	2128
	土砂災害防止法施行令第三条の基準に該当する区域			告示番号	公表年月日 平成30年5月25日	箇所名	入屋敷B
	土砂等の(移動)高さが1m以下の場合、土砂等の移動による力が100kN/mを超える区域			告示年月日		所在地	福島県いわき市小川町 西小川字入屋敷
	土砂等の堆積の高さが3mを超える区域						
	それ以外の区域

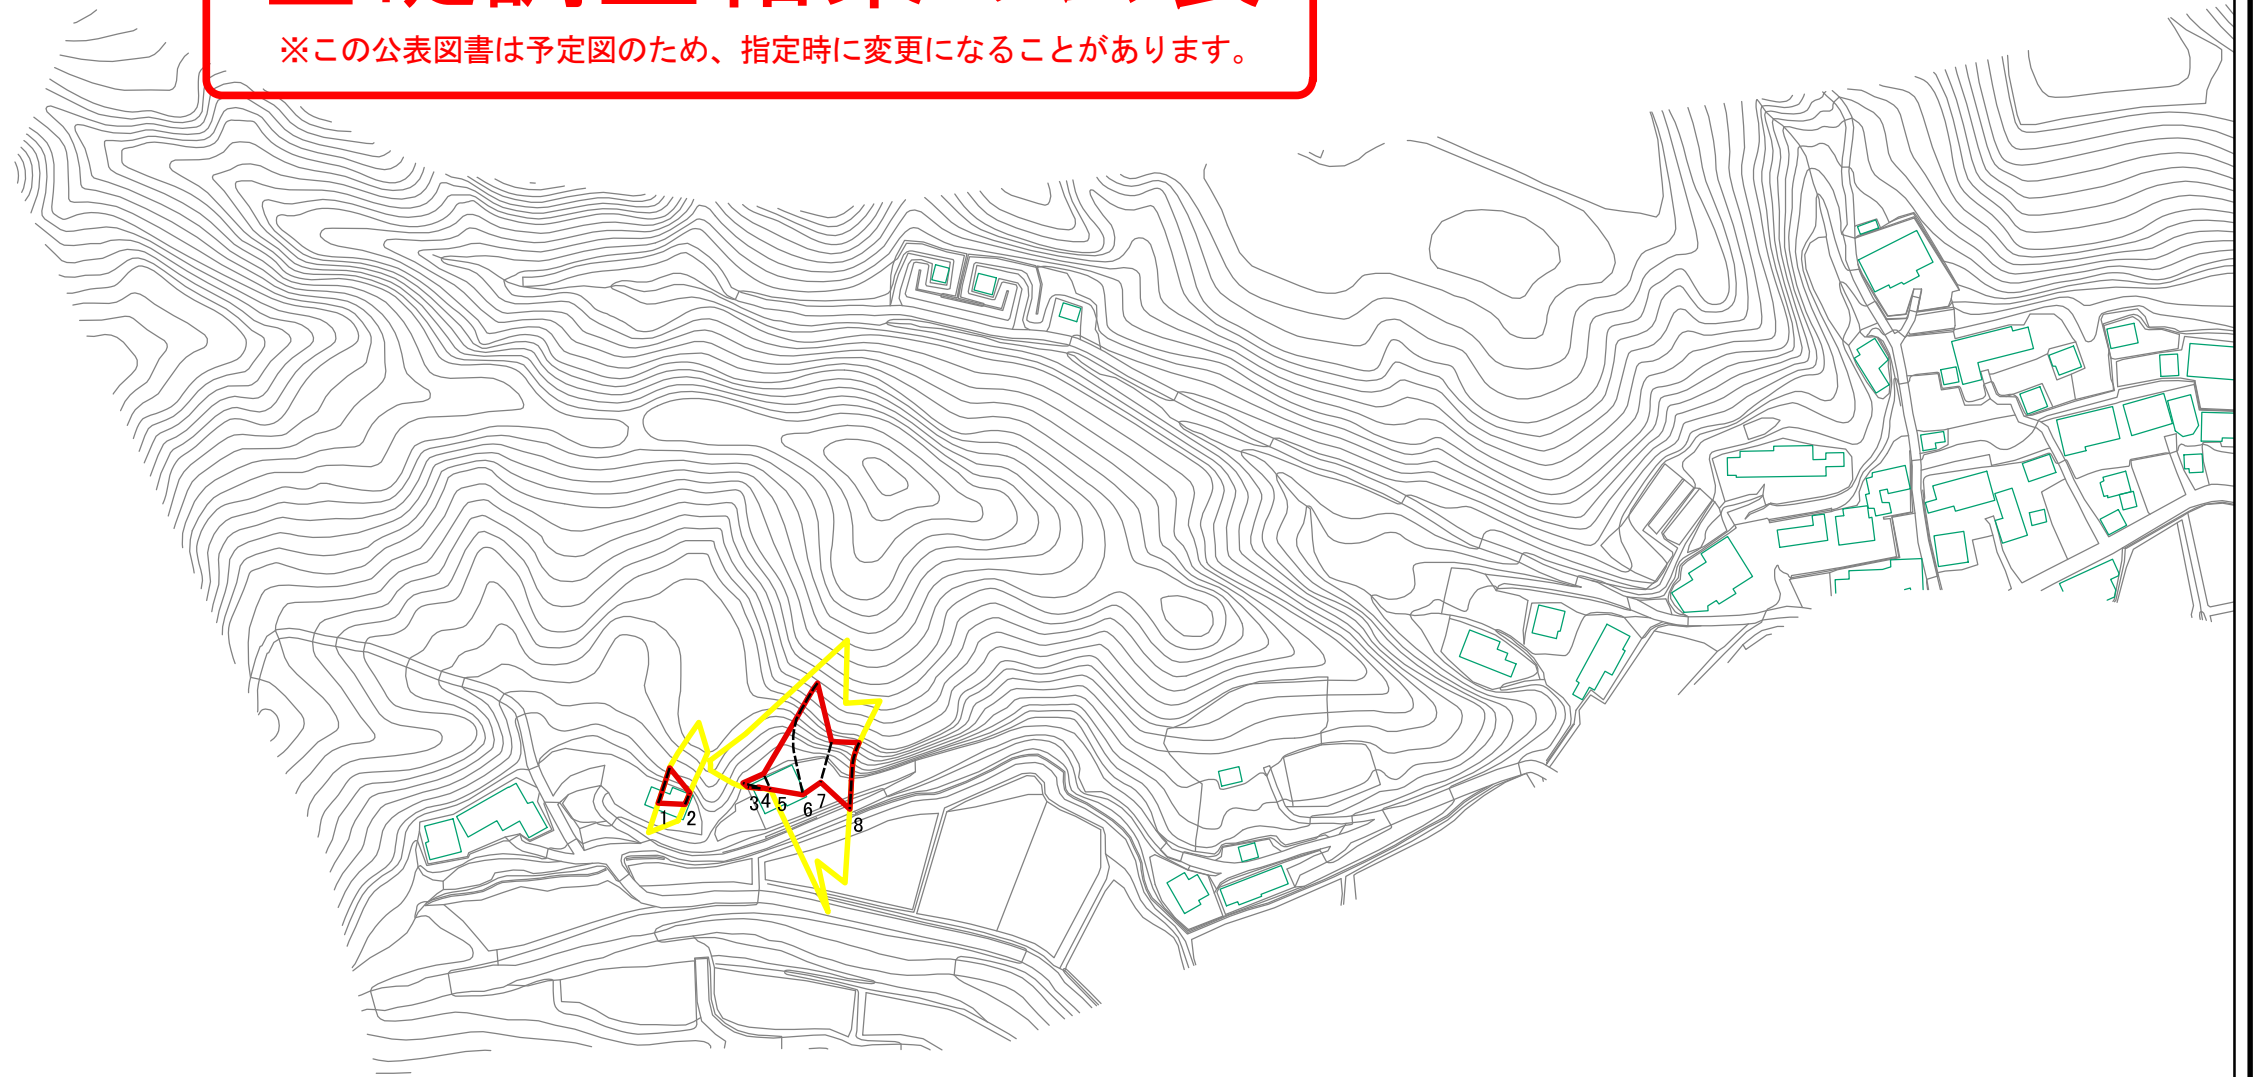
図中の数字は横断測線番号を示す
