## 福島第一原子力発電所現地確認報告書

一時保管エリアW1

一時保管エリアW1における廃棄物の保管状況

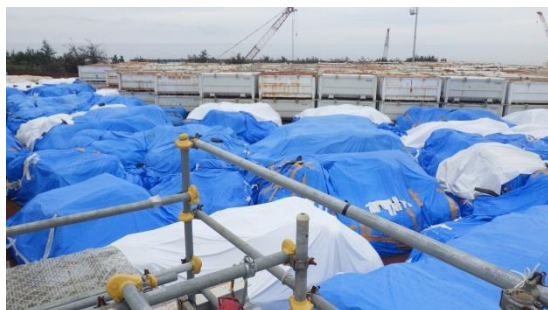
(写真1-1)

- ・当該エリアには、汚染土壌等を収納する大型土のうや資材等が飛散・流出しないようシートで養生された状態で保管されており、風でシートが飛ばないようにロープやガムテープで固定されていた。（写真1）
- ・目視した限り、廃棄物が飛散・流出している状況は認められなかった。
