福島第一原子力発電所現地確認報告書

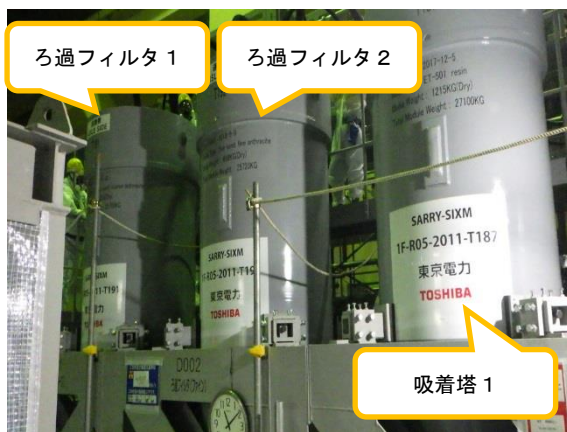
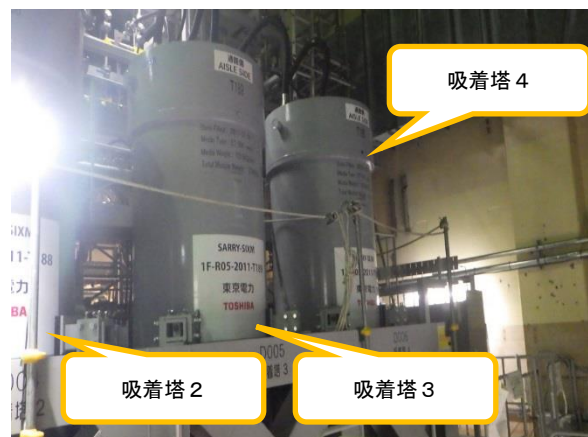
- 1 確認日
平成30年 7月13日 (金)
- 2 確認箇所
第三セシウム吸着装置(サイトバンカ建屋)
- 3 確認項目
第三セシウム吸着装置の設置状況及び漏洩防止対策
- 4 確認結果の概要
第三セシウム吸着装置の試運転が6月上旬から開始されているとの情報を得たことから現地を確認した。(前回確認：[平成30年4月4日](#))
 - ・前回確認時は、吸着塔が一部未設置であったが、本日確認時はろ過フィルタ2基、吸着塔4基全てが設置されていた。(写真1)
 - ・サイトバンカ建屋2階に設置されている全てのエリア放射線モニタ(写真2)、漏えい検知器(写真3)を確認した。
 - ・現場では、作業員が作業中であり、また、試運転中の掲示があった。(写真4)

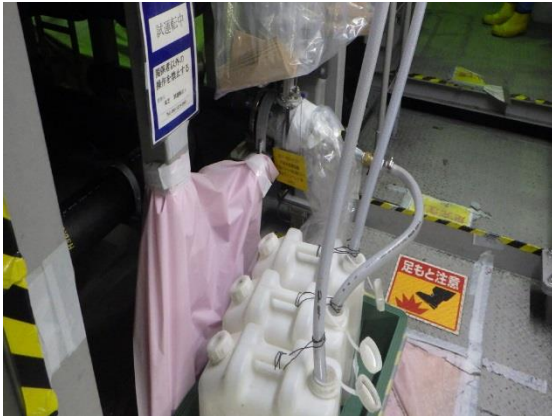
(写真4) 青い掲示に試運転中と記載されている。
