# 「命を守る道路」の確保と適切な維持管理

見頃橋 橋梁補修工事中

国道459号  
喜多方市上三宮地内

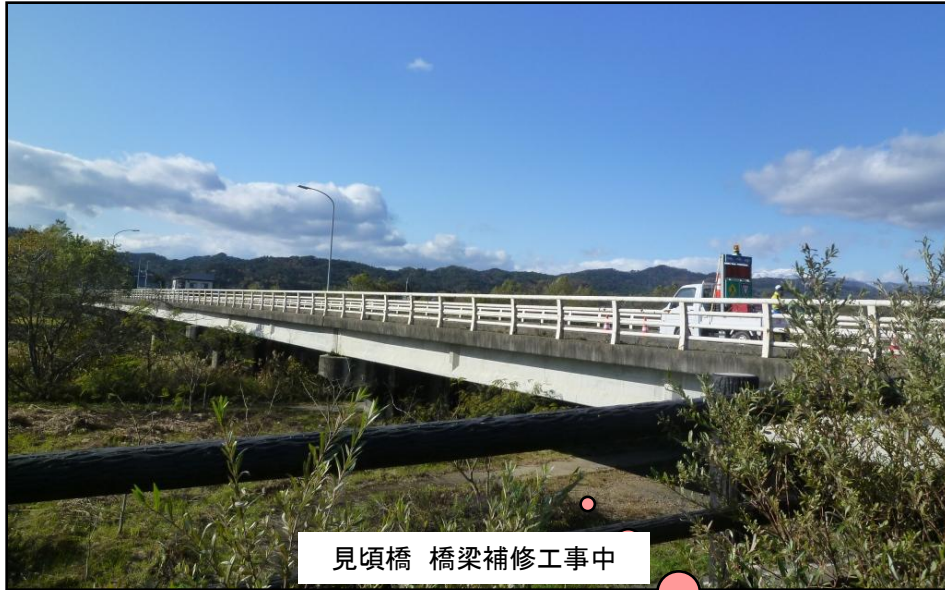
コンクリートが剥がれ落ち、露出した鉄筋

長年の使用により  
傷んだ伸縮装置

傷んだ骨材を撤去し、断面を修復しました。

舗装の下に埋め込むタイプの伸縮装置に取り替えたことで、通行時の騒音軽減にもつながりました。
