県有建築物の適正な管理

学校の内装をリニューアルし、地震にも強い構造にしました

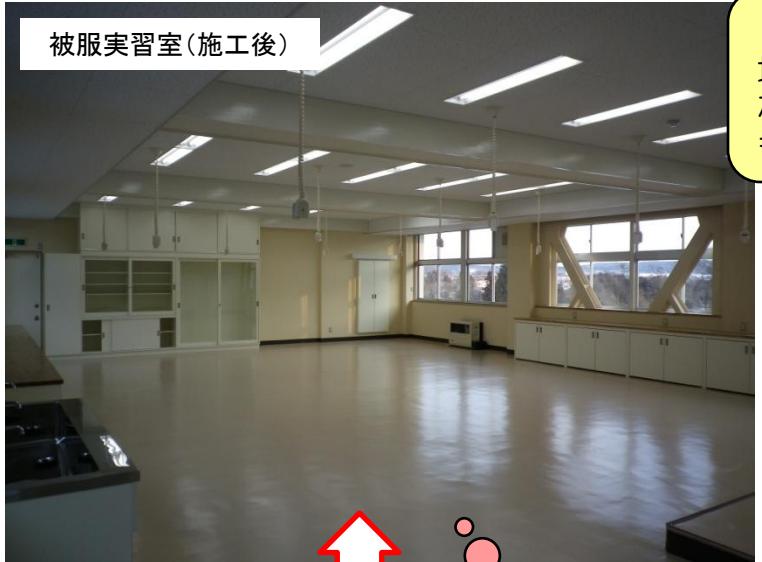
被服実習室(施工後)

床、壁、
天井等がき
れいになり
ました。

1. 耐震改修工事
 2. 大規模改修工事
- ・耐震ブレース設置 N=8箇所
 - ・屋上防水改修
 - ・外壁改修
 - ・教室内装仕上げ改修

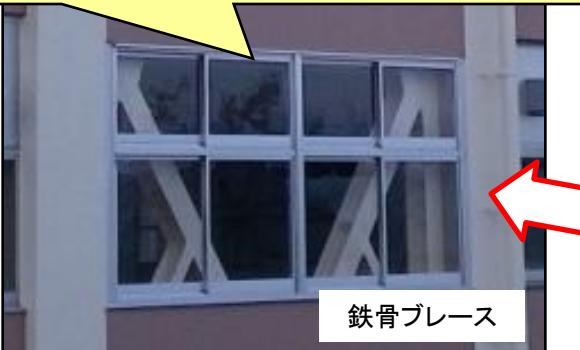
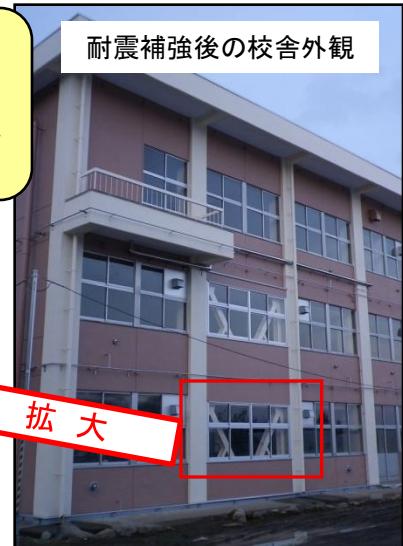
耐震補強後の校舎外観

柱と柱の間に斜めの鉄骨を入れることで、地震など横向きにかかる力への耐性が強くなり、大地震（マグニチュード7.0程度）にも耐えられる校舎になりました。

また、耐震診断により、現在の耐震基準を満足していない施設の耐震補強を行う。
