14 宝来屋ボンズアリーナ(郡山総合体育館)

調査番号	14	自治体	郡山市
エリア	県中	施設名	宝来屋ボンズアリーナ(郡山総合体育館)
屋根形状	傾斜屋根・陸屋根	所在地	福島県郡山市豊田町3番10号
竣工年	1973年	建物構造	鉄骨造

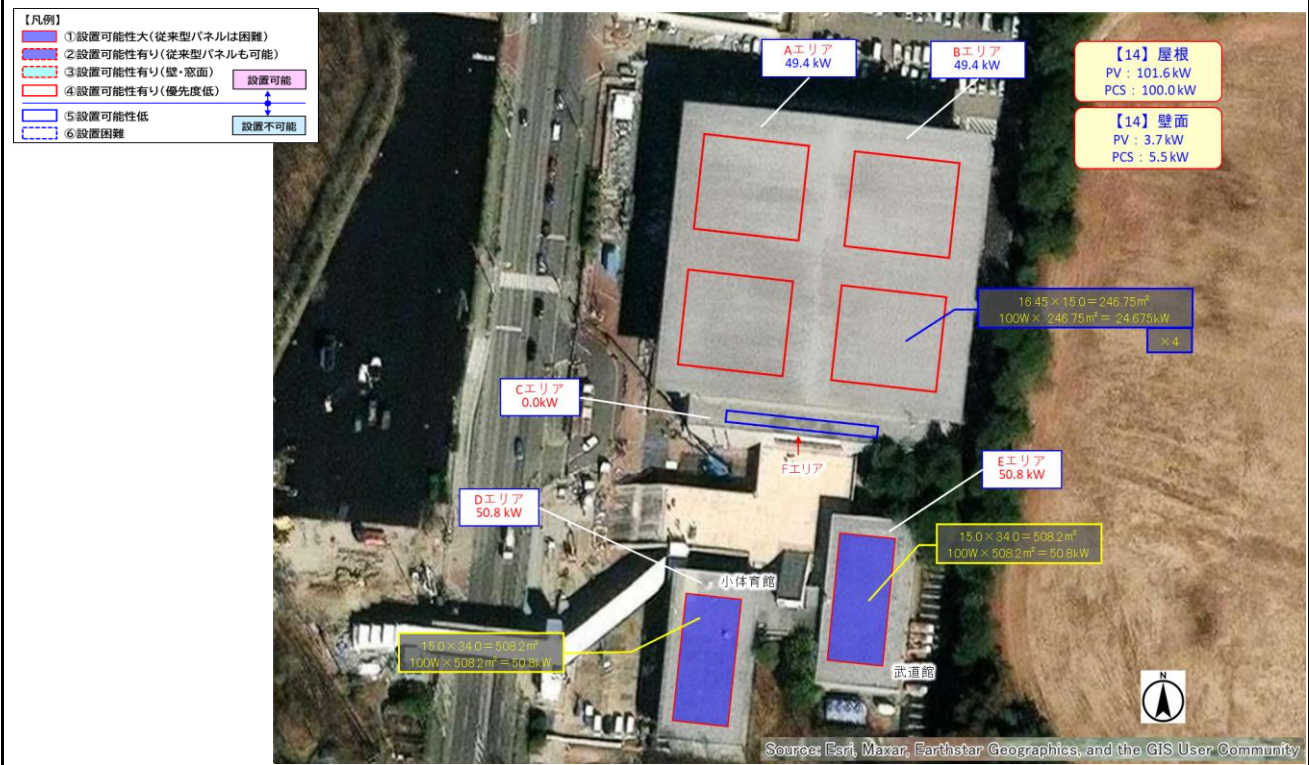
ペロブスカイト太陽電池の設置候補場所			
種別	容量[kW]	可能性	備考
屋根	101.6	①可能性大エリア	
壁面・窓面	3.7	③可能性有りエリア
