# 1号機 PCV内部調査（気中部調査）について

「2024年3月28日\_廃炉・汚染水・処理水対策チーム会合事務局会議」資料

2024年4月24日

東京電力ホールディングス株式会社

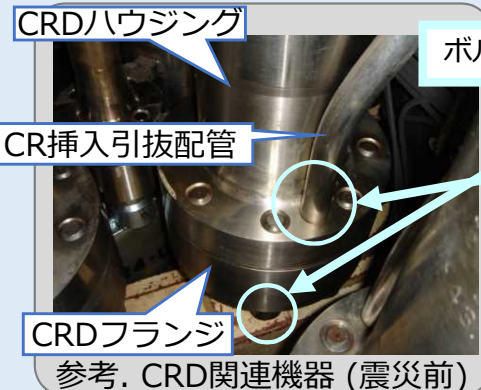
■ 写真②：正位置と上下逆転しているCRDハウジング。挿入引き抜き配管が変形している。

ボルト頭部の位置が上下逆転

配管が折れ曲がっている
